**ACESSIBILIDADE NOS
BENS CULTURAIS IMÓVEIS:
POSSIBILIDADES E LIMITES
NOS MUSEUS E CENTROS CULTURAIS**

São Paulo
2012

Dissertação apresentada à Faculdade de Arquitetura e Urbanismo da Universidade de São Paulo para obtenção do título de Mestre em Arquitetura e Urbanismo.

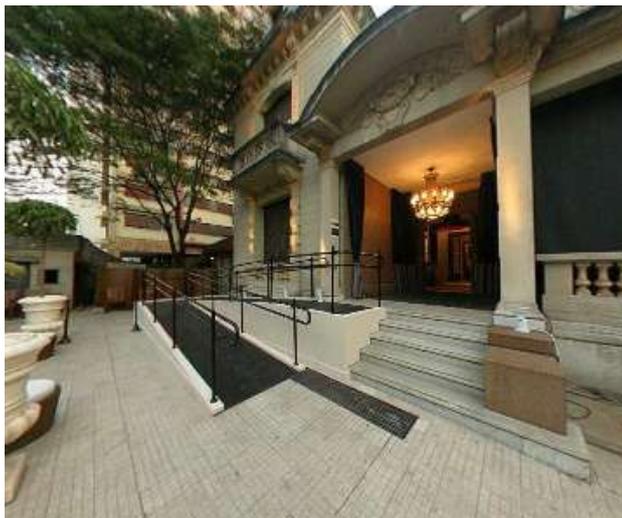
Após a mostra, a rampa de estrutura metálica e de madeira não demorou a se deteriorar, justamente por não ter sido feita com materiais e técnicas visando sua incorporação definitiva, ainda que garantindo reversibilidade. Por deliberação do Conpresp a rampa para a mostra deveria ser removida após o término de evento⁴⁹. Os visitantes, usuários de cadeiras de rodas, ficaram, então, sem opção adequada de acesso, apesar do elevador no interior da edificação.

Figura 60 – Rampa colocada para a mostra. Fonte: <http://www.casaartedesign.com.br>

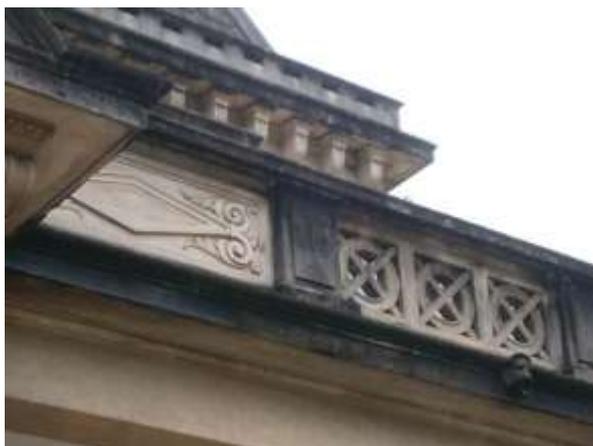
Nas visitas realizadas à Casa das Rosas, principalmente no ano de 2010, foi constatado que seu estado de conservação era razoável, destacando-se o excesso de fuligem e poluição acomodada em suas fachadas e pontos de infiltração, provavelmente por entupimento de calhas e condutores de águas pluviais, problemas de impermeabilização e algum rompimento de tubulação. Aparentemente, a argamassa de revestimento da fachada nunca foi pintada, o que poderia ocasionar outros danos ao seu estado de conservação.

Figura 61 – Exemplo de argamassa da fachada com acúmulo de poluição atmosférica.

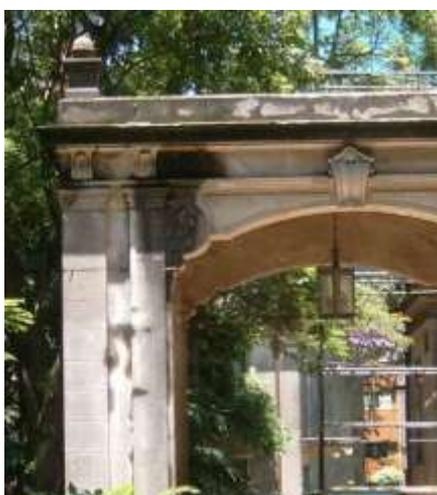
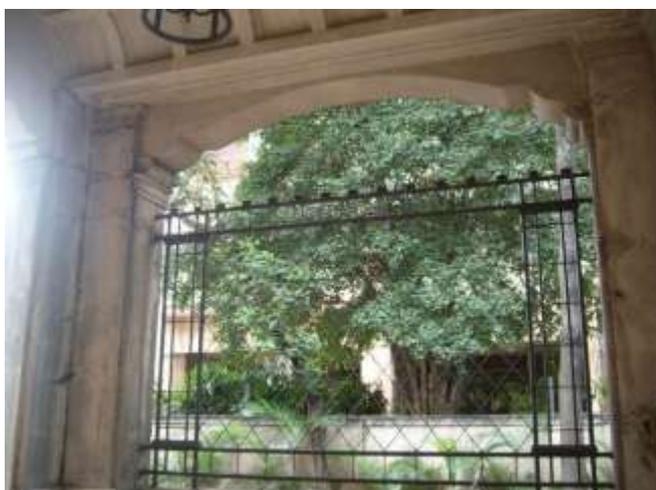
Figura 62 e 63 - Manchas revelam a infiltração na cobertura e/ou condutores

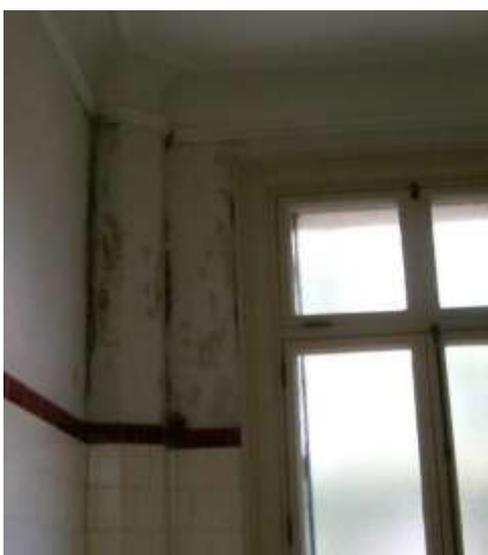
Figura 64 – Infiltração no sanitário do térreo. 2010.

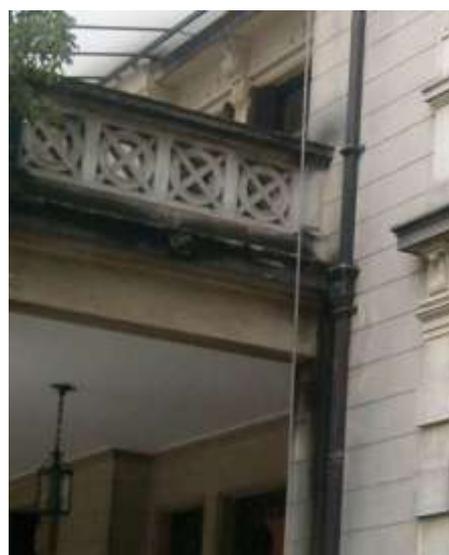
Figura 65 – Carranca que esconde o buzinode e a mancha na fachada, ao lado do condutor de água pluvial. 2010.

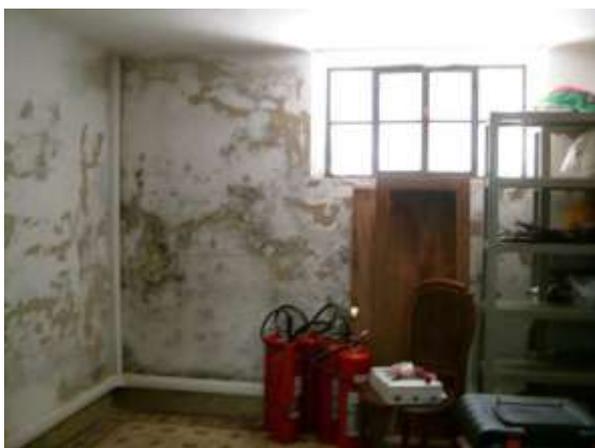
Figura 68 – Depósito do porão tomado por infiltrações por capilaridade. 2010.

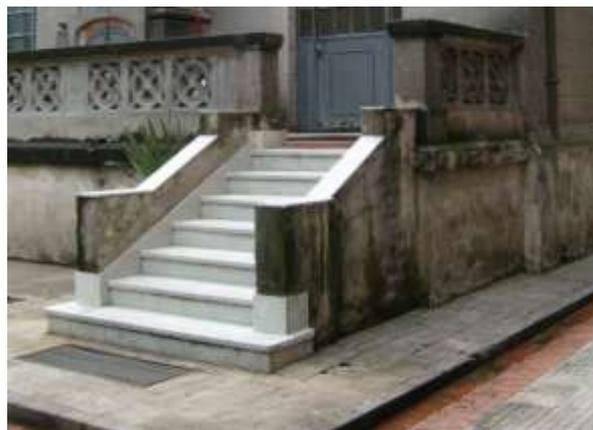
Figura 69 – Muretas com formação de musgo. 2010.

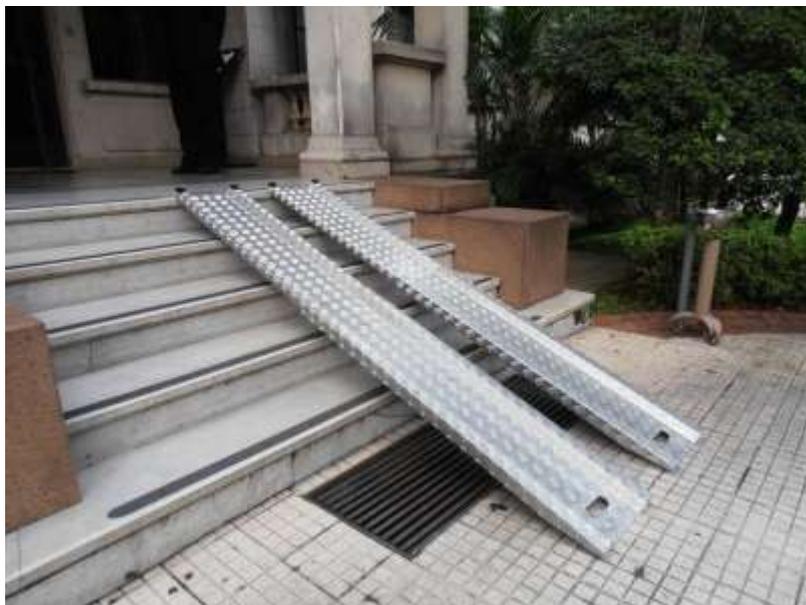
Figura 89 – Rampa metálica para acesso à Casa das Rosas. 2012.

Até 2008 existia uma rampa de estrutura metálica e de madeira, com corrimão, no acesso voltado para a Av. Paulista, que se deteriorou e não foi substituída por opção equivalente.

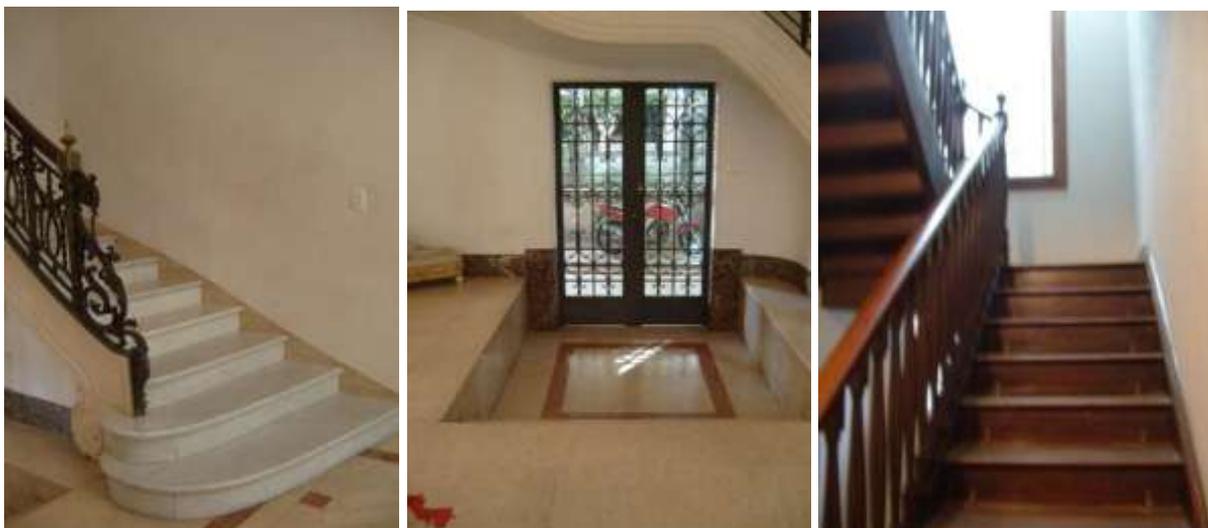
Figura 125, 126 e 127 – Exemplos de escadas e degraus sem piso tátil de alerta e faixa contrastante. 2009.

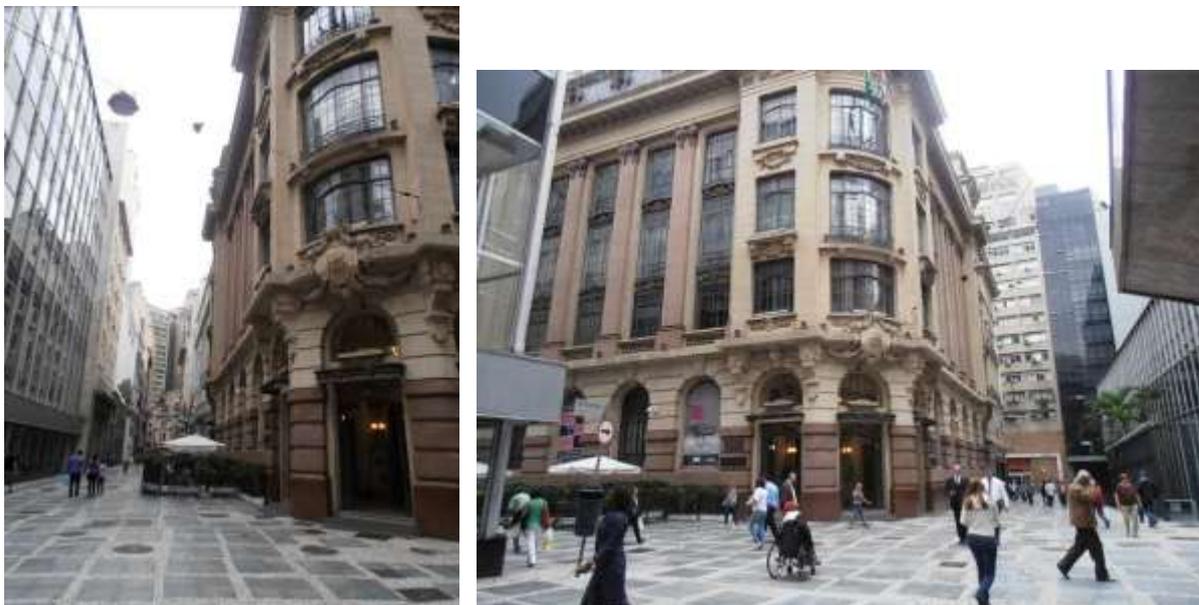
portuguesas brancas formando desenhos geométricos¹⁵⁴. Os materiais apresentam-se irregulares, trepidantes e escorregadios¹⁵⁵ para a circulação de pedestres.

Figuras 152 e 153 – Calçada das ruas Álvares Penteado e da Quitanda. 2011.

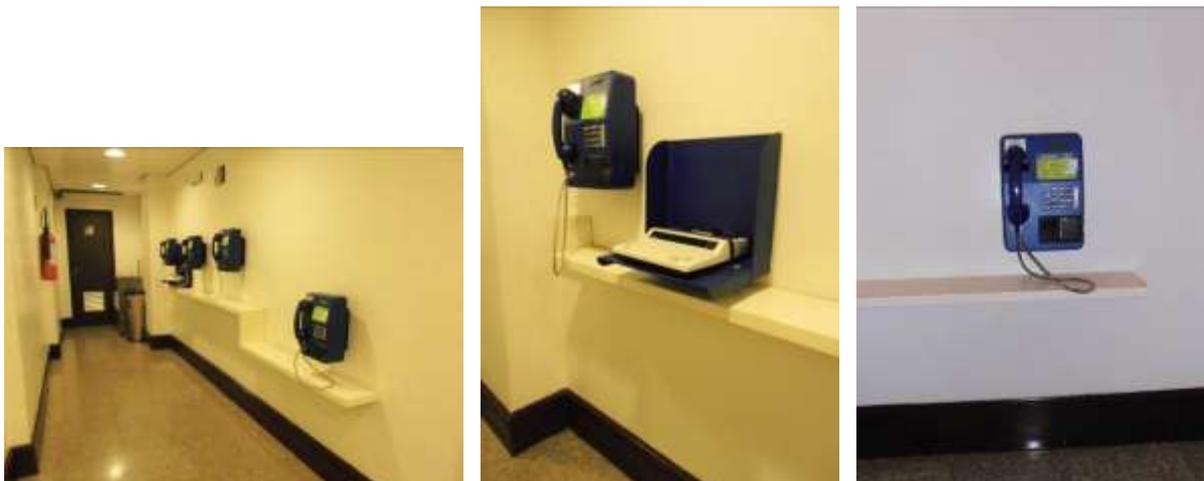
Apenas no pavimento térreo há telefones públicos. No total são três telefones comuns, um acessível e um para surdos (TDD)²³⁸. O pequeno aparador fixo na parede abaixo dos telefones reduziu a altura livre inferior para apenas 0,60m, prejudicando a aproximação frontal do telefone acessível²³⁹.

Figuras 208, 209 e 210 - Conjunto de telefones no térreo, telefone para surdos e acessível. 2011.

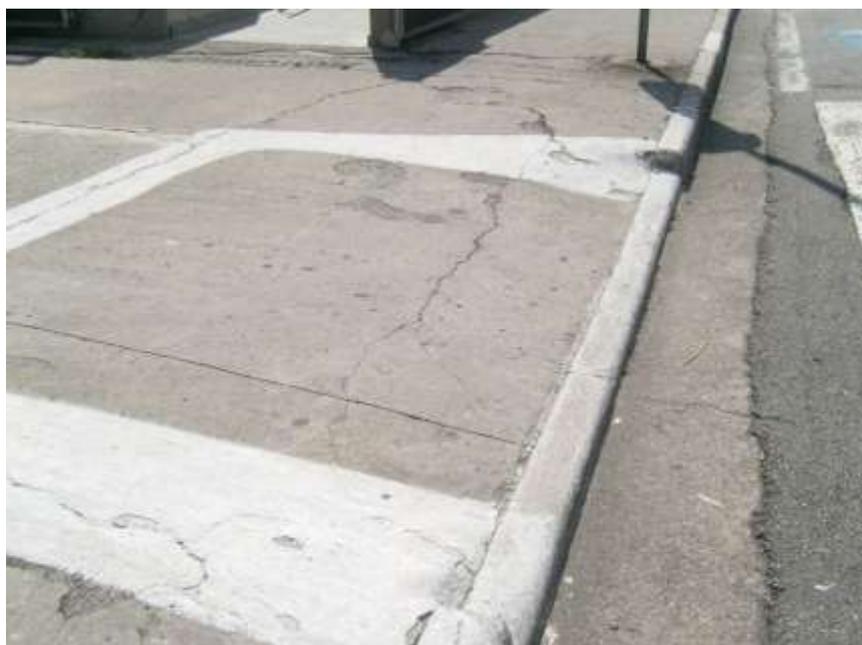
Figura 248 - Rebaixamento sem piso tátil de alerta e com desnível. 2011.

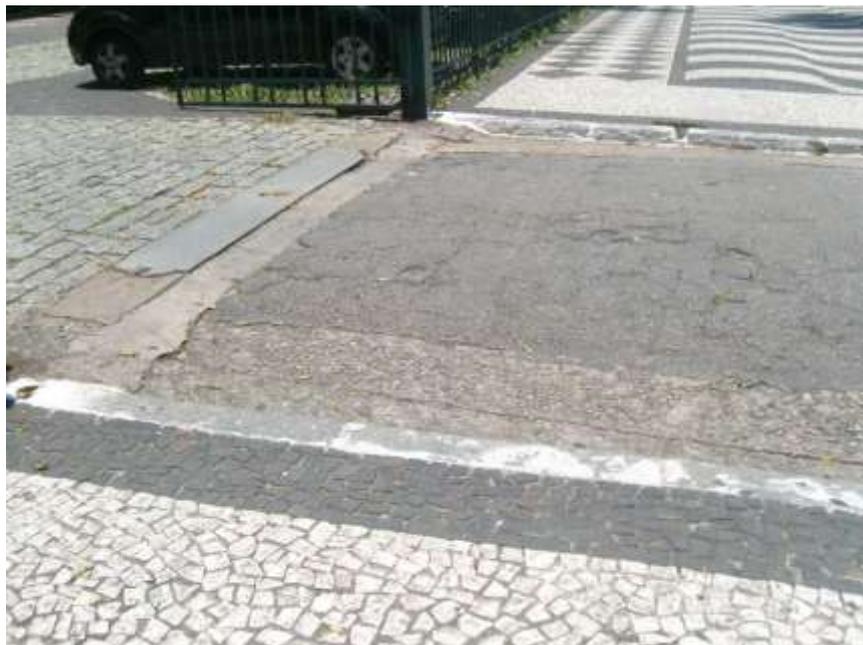
Figura 250 – Desnível existente no único acesso a partir do passeio. 2011.

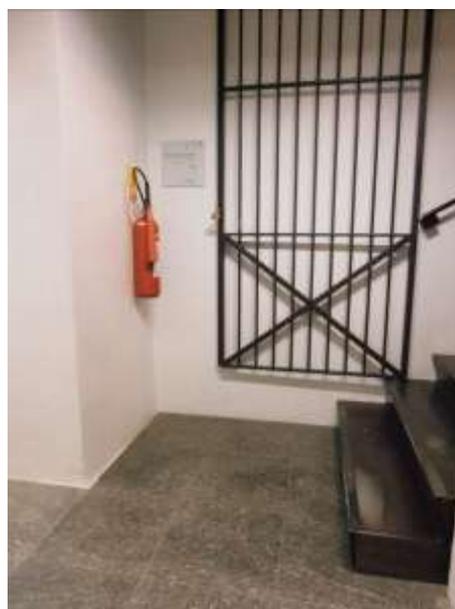
Somente no 2º andar há, em algumas situações, sinalização com piso tátil de alerta nas situações de risco, porém, não em todas as necessárias. Nos outros andares não há pisos táteis de alerta em degraus, elevadores e em barreiras suspensas, como extintores e telefones³⁶⁵. Alguns extintores estão posicionados no piso ou em nichos, o que evita que causem riscos de choque.

Figura 348 – Ausência de sinalização tátil de alerta. 2011.
