**ACESSIBILIDADE NOS
BENS CULTURAIS IMÓVEIS:
POSSIBILIDADES E LIMITES
NOS MUSEUS E CENTROS CULTURAIS**

São Paulo
2012

Dissertação apresentada à Faculdade de Arquitetura e Urbanismo da Universidade de São Paulo para obtenção do título de Mestre em Arquitetura e Urbanismo.

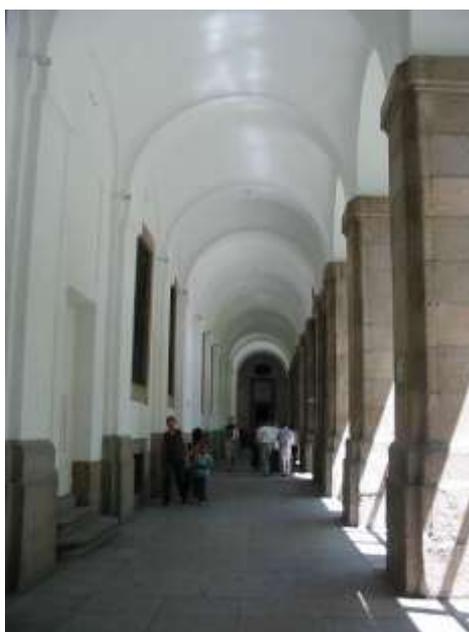
Todas as escadas das galerias de exposição estão equipadas com rampas, exceto os degraus da galeria E1, onde o museu informa que deve ser solicitada ajuda aos funcionários da segurança. Outro problema são os elevadores, que apesar de terem braile e relevo nas botoeiras, não anunciam o andar por aviso sonoro e nem são sinalizados com piso tátil de alerta.

Figura 44 – Circulação interna. 2006.

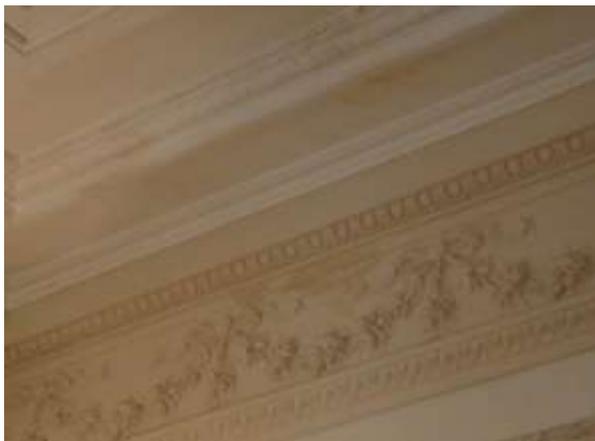
Figura 66 – Manchas amareladas no forro do Salão do térreo. 2010.

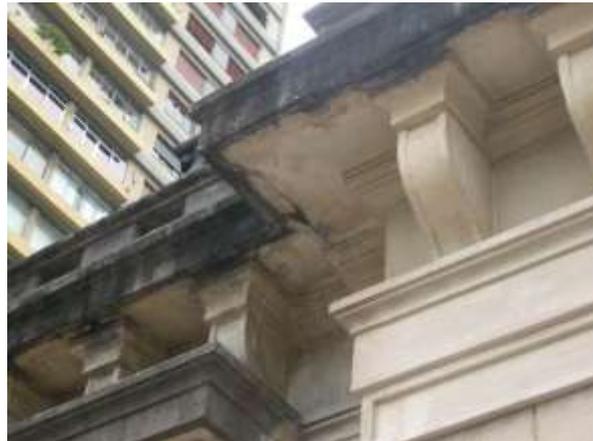
Figura 67 – Beiral danificado, na fachada para Av. Paulista. 2010.

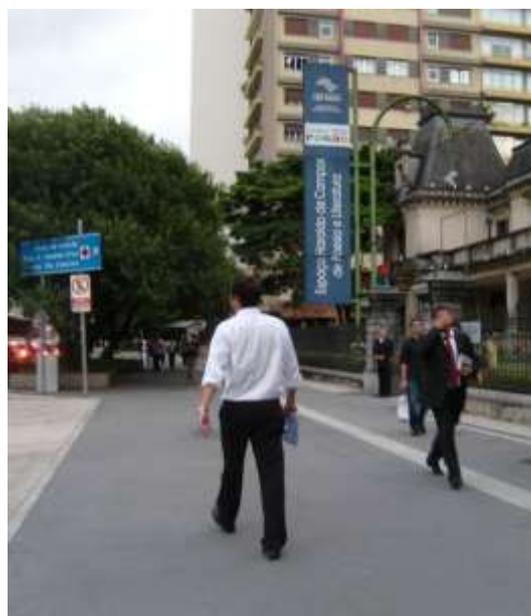
A Avenida Paulista, principal porta de entrada para a Casa das Rosas, passou por ampla reforma para troca do piso entre 2007 e 2008. Hoje o piso de placas de concreto armado moldadas in loco garante todas as características necessárias para um deslocamento seguro: piso nivelado, regular, estável e antiderrapante⁵³. Apenas uma pequena faixa, junto aos muros mantém o piso de

Figura 70 – Passeio da Av. Paulista em frente à Casa das Rosas. 2009.

⁵³ Atende ao disposto no art. 29 do Decreto municipal nº 45.904/2005 e na ABNT NBR 9050/2004 – item 6.1.1.

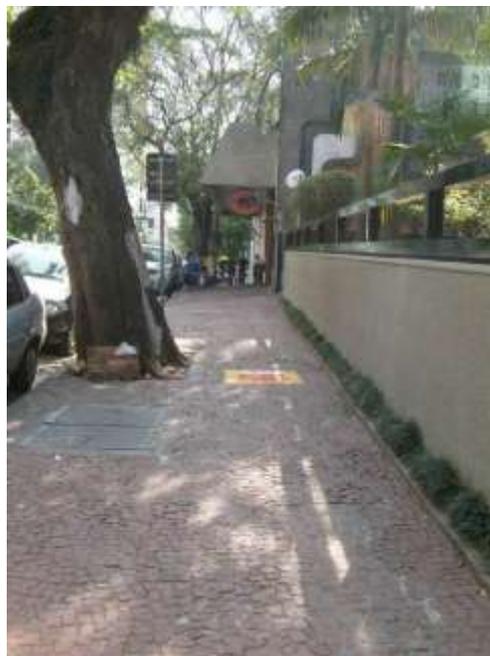
A mesma qualidade não pode ser verificada no outro acesso da Casa das Rosas, localizado na Alameda Santos. O piso da calçada é de mosaico português, portanto irregular e trepidante⁵⁵, dificultando o deslocamento.

Figura 71 – Calçada revestida em mosaico português da Al. Santos. 2011.

⁵⁵ Não atende ao disposto no art. 29 do Decreto municipal nº 45.904/2005 e na ABNT NBR 9050/2004 – item 6.1.1.

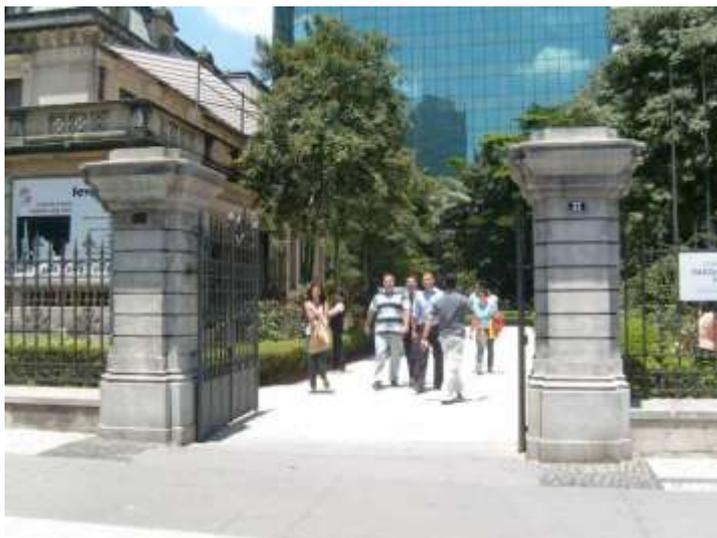
Figura 72 – Portão de entrada pela Av. Paulista. 2010.

Até 2008 existia uma rampa de estrutura metálica e de madeira, com corrimão, no acesso voltado para a Av. Paulista, que se deteriorou e não foi substituída por opção equivalente.

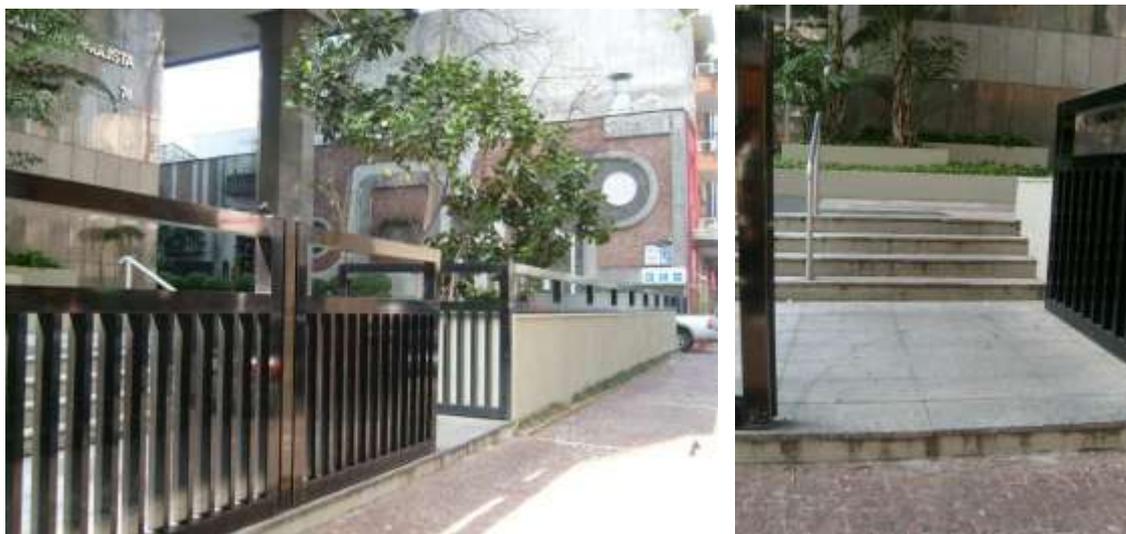
acessível. O item 6.2.2 da NBR 9050/2004 diz que “Na adaptação de edificações e equipamentos urbanos existentes deve ser previsto no mínimo um acesso [...]. Nestes casos a distância entre cada entrada acessível e as demais não pode ser superior a 50 m”. Existe aqui uma inadequação, pois o percurso real entre as entradas é maior que o exigido⁵⁶. Como hoje, a entrada da Al. Santos não é acessível, deveria existir uma sinalização com o Símbolo Internacional de Acesso (SIA), direcionando à entrada acessível, até sua adaptação⁵⁷. Além disso, nessa escada o corrimão é apenas central e não tem prolongamento⁵⁸.

Figuras 73 e 74 – Entrada de pedestres da Al. Santos. 2011.

⁵⁶ Não atende ao disposto na ABNT NBR 9050/2004 – item 6.2.2.

⁵⁸ Não atende ao disposto na ABNT NBR 9050/2004 – itens 6.7.1.1 e 6.7.1.4.

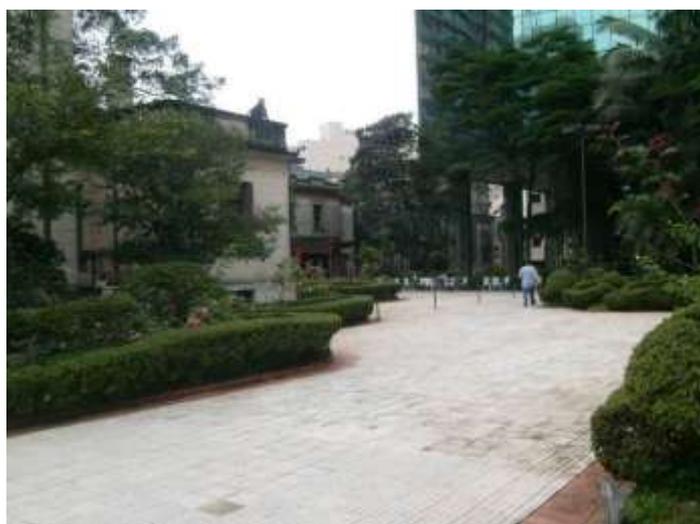
O piso da área externa da Casa das Rosas é em ladrilho hidráulico que apesar da textura pode ser considerado regular, por causar nenhuma ou pouca trepidação na circulação de cadeiras de rodas⁵⁹. Na área do Parque Cultural Paulista, o piso é de mosaico português, que causa maior trepidação⁶⁰.

Figura 75 – Área externa em piso de ladrilho hidráulico. 2011.

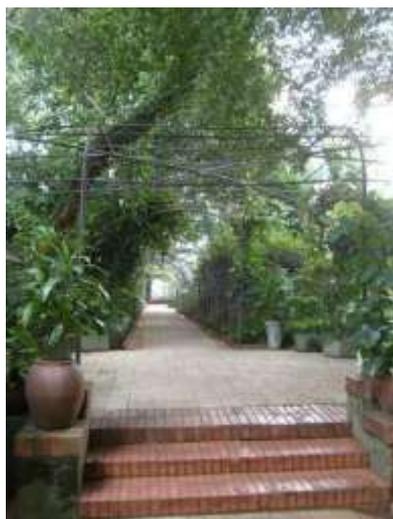
características adequadas⁶¹, porém não possuem corrimão⁶². Os degraus em granito, também tem dimensionamento adequado⁶³, com corrimão de apoio sem prolongamento e no centro da largura⁶⁴. A rampa, também revestida em mosaico português, não atende adequadamente por não possuir corrimão⁶⁵ e ter inclinação acima de 8,33%⁶⁶.

Figura 77 – Degraus em tijolo sem corrimão de apoio. 2009.

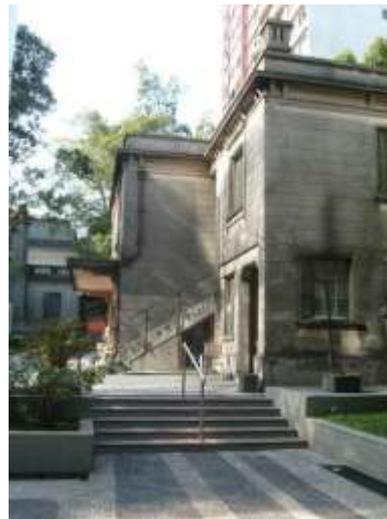
Figura 78 – Degraus em granito. 2011.

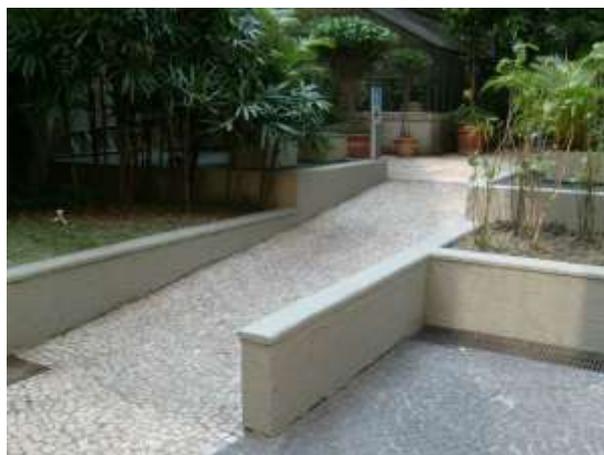
Figura 79 – Rampa em mosaico português. 2011.

⁶⁶ Não atende ao disposto na ABNT NBR 9050/2004 – item 6.5.1.2.

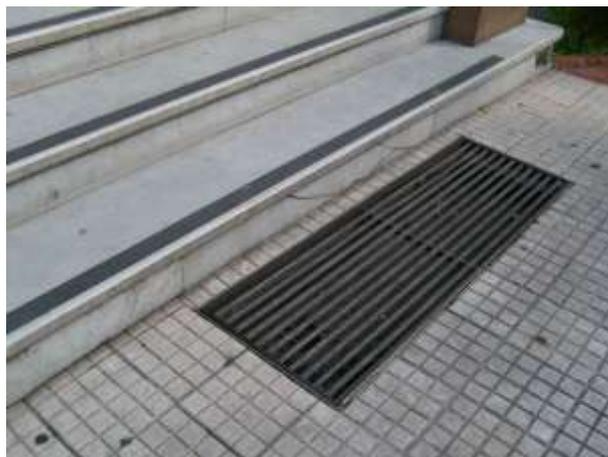
As grelhas nas áreas externas, embora localizadas no fluxo de circulação, estão corretas, pois são niveladas com o piso, e a dimensão do vão e a orientação das arestas não prejudicam a circulação de usuários de cadeiras de rodas e de bengalas⁶⁷.

Figura 80 – Exemplo de grelha na circulação externa. 2009.

⁶⁷ Atende ao disposto na ABNT NBR 9050/2004 – item 6.1.5.

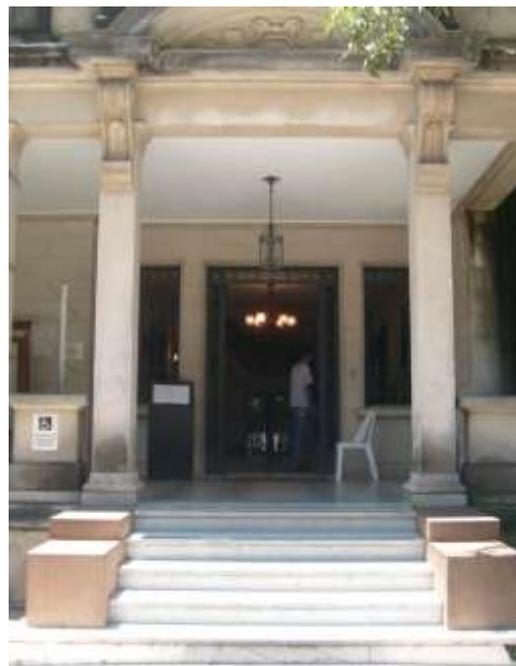
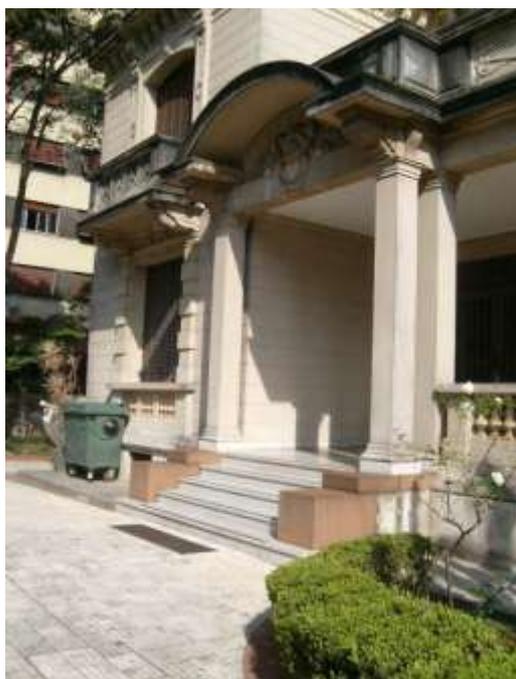
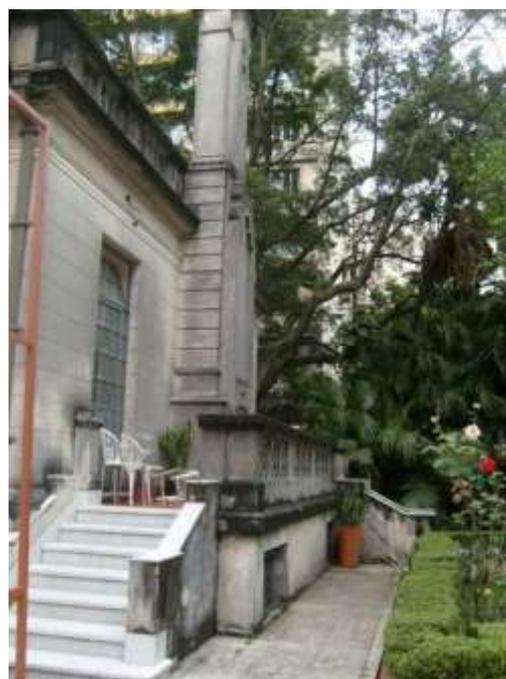
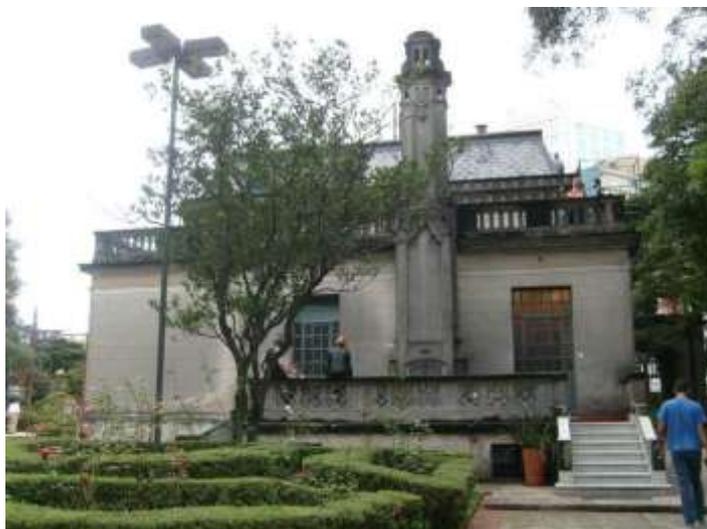
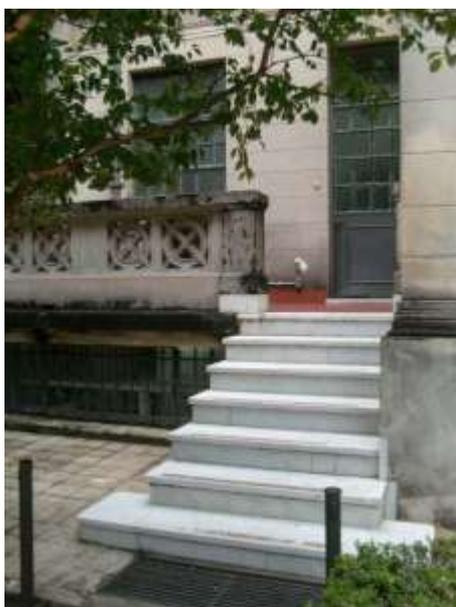
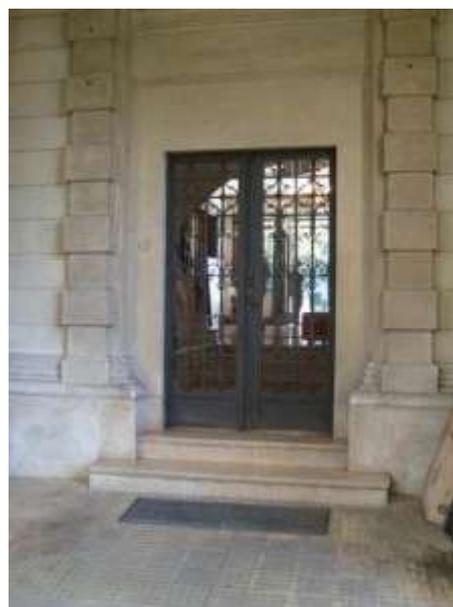
mesmas características: dimensões adequadas de espelho e piso⁶⁸, porém, sem corrimão⁶⁹.

⁶⁹ Não atende ao disposto na ABNT NBR 9050/2004 – item 6.7.1.1.

O acesso próximo ao pórtico de entrada (*porte-cochère*) apresenta dois degraus junto à porta e três degraus internos, com as mesmas características apresentadas.

Dadas às características de acesso relatadas, a Casa das Rosas não

possui nenhuma entrada acessível com autonomia⁷⁰. Hoje, as pessoas com deficiência que quiserem acessar a edificação devem solicitar ajuda aos funcionários, conforme indicado em placa na entrada principal:

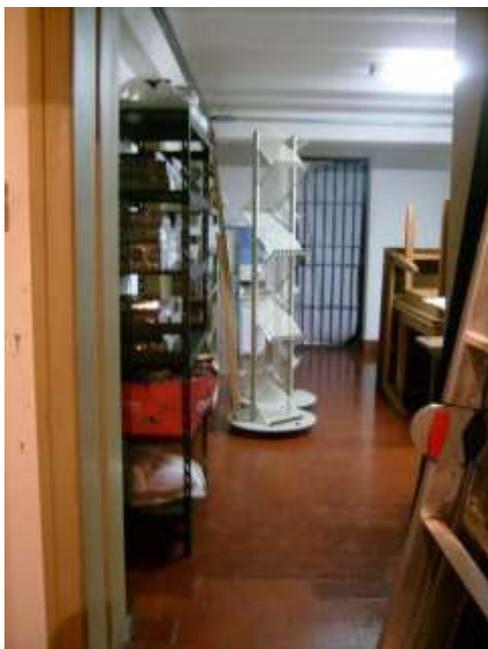
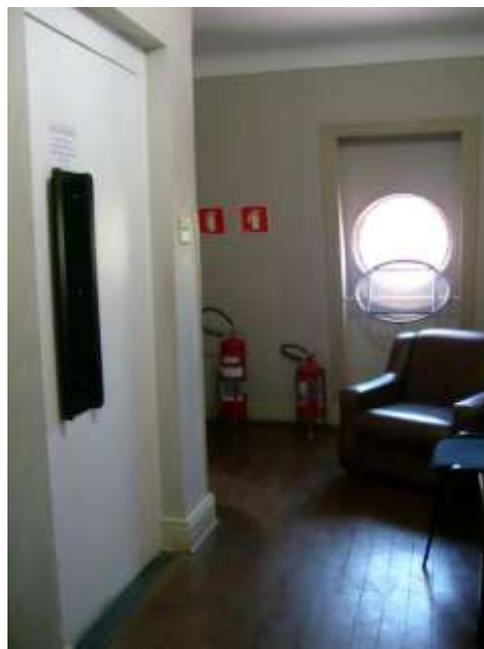
No porão e na mansarda encontramos as mesmas características, entretanto, com maior quantidade de móveis, o que por vezes prejudica a circulação, principalmente no porão.

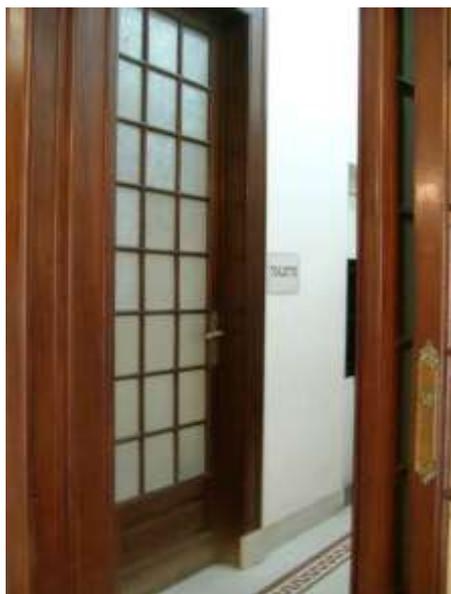
As portas são originais e têm vão adequado de passagem, com exceção de algumas delas, como a do Banheiro 1, que têm 0,78m, e da área que separa a bacia no Banheiro 3, com apenas 0,70m de largura⁷⁹. Este último, menos severo, por não ser o sanitário acessível, diferente do primeiro.

⁷⁹ Não atende ao disposto na ABNT NBR 9050/2004 – item 6.9.2.1.

Figura 99 – Porta do Banheiro 1, no térreo. 2009.

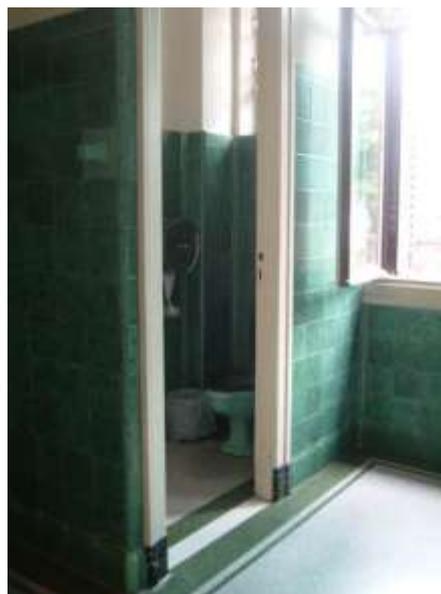
Figura 100 – Porta que separa a bacia do Banheiro 3. 2010.

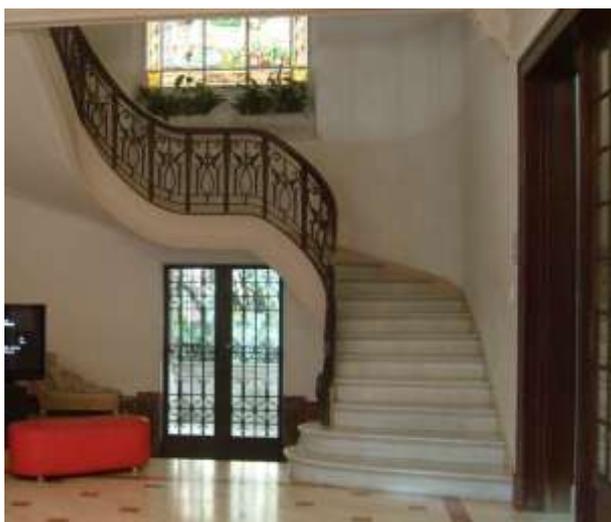
A escada principal preserva as condições originais e tem corrimão somente de um dos lados e em característica distinta da prevista na ABNT NBR 9050/2004, como altura, formato e prolongamento⁸⁰. A outra escada apresenta as mesmas inadequações, e adicionalmente sua largura é menor que 0,80m⁸¹. O acesso ao porão e à mansarda é restrito aos funcionários.

Figura 101 – Escada principal. 2011.

⁸⁰ Não atende ao disposto na ABNT NBR 9050/2004 – itens 6.7.1.6, 4.6.5 e 6.7.1.4.

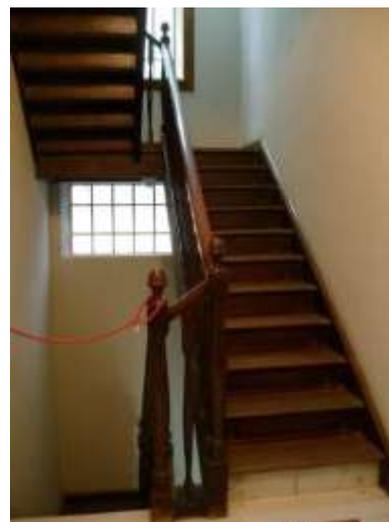
Figura 102 – Escada secundária. 2009.

⁸¹ Não atende ao disposto na ABNT NBR 9050/2004 – item 6.6.4.3.

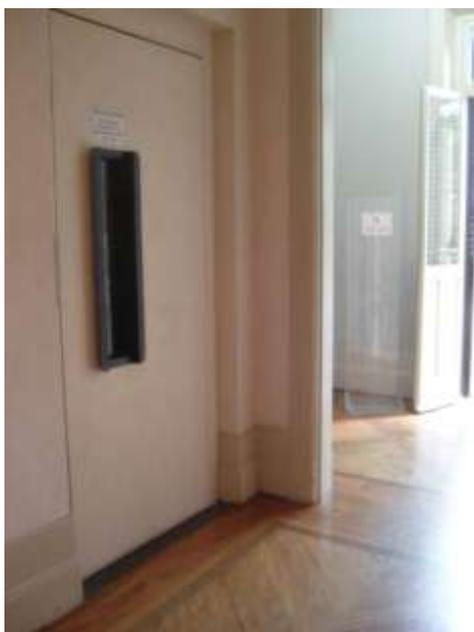
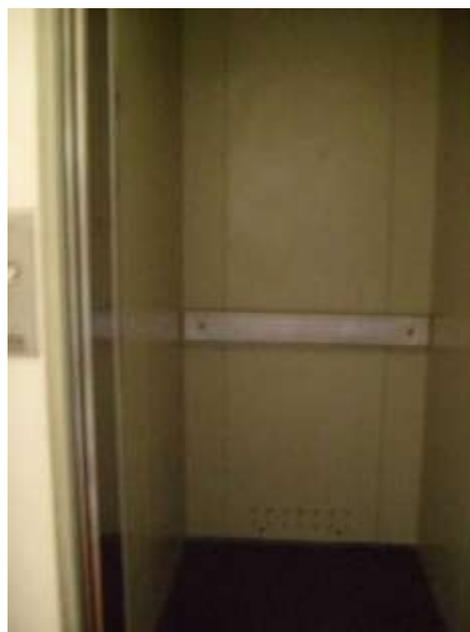
Suas medidas internas são 0,90m de largura por 1,20m de profundidade⁸³, sendo que a medida mínima exigida é 0,90m de largura por 1,30m de profundidade. No entanto, seu uso sem acompanhante é possível, pois a dimensão do módulo de referência para uma cadeira de rodas é 0,80m por 1,20m. Sua porta tem vão de passagem de 0,80m⁸⁴, é do tipo eixo vertical⁸⁵, com visor⁸⁶ e

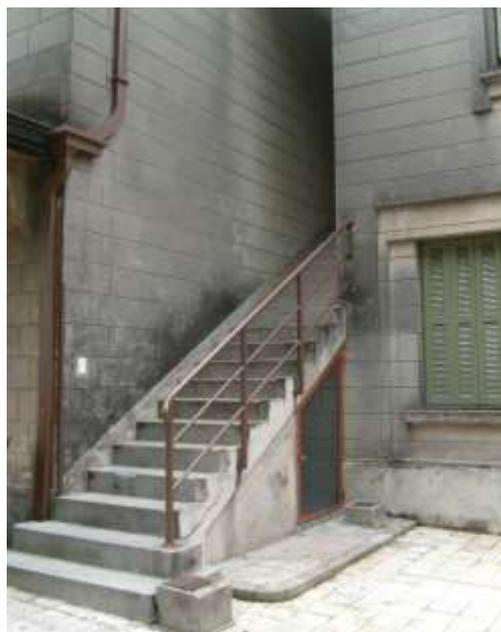
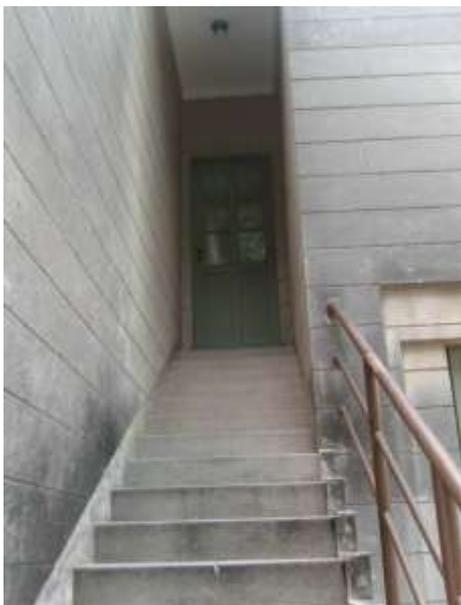
Como a escada é a única forma de acesso ao pavimento superior, não há, conseqüentemente, rota acessível⁹⁷.

alavanca⁹⁹. As demais são de difícil manuseio.

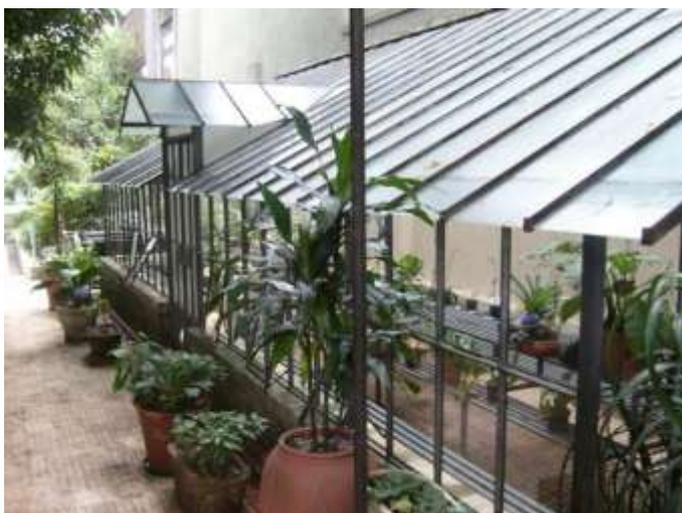
Figura 111 – Estufa. 2010.

alcance visual é possível visualizar seu interior a partir de fora. O degrau na sua entrada inviabiliza o acesso, por exemplo, de pessoas usuárias de cadeira de rodas.

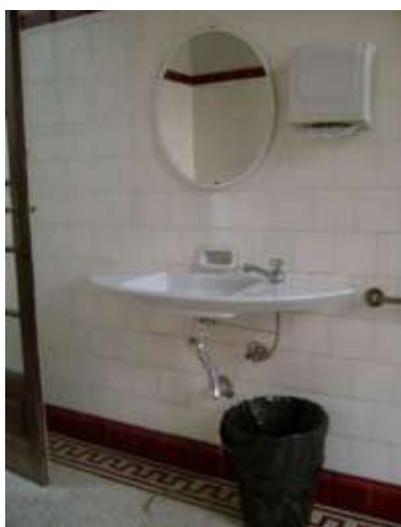
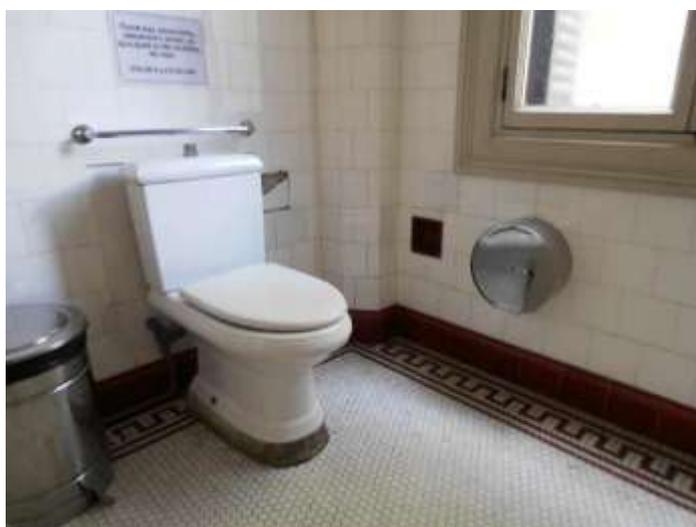
Quanto às características do sanitário acessível no térreo, veremos que não estão de acordo com os parâmetros técnicos.

A porta do sanitário tem vão de passagem menor do que o exigido, conforme já informado, abre incorretamente para dentro¹⁰³ e não possui puxador horizontal¹⁰⁴. O sanitário é bastante amplo e, portanto, tem espaço suficiente para manobra da cadeira de rodas e para transferência ao vaso¹⁰⁵.

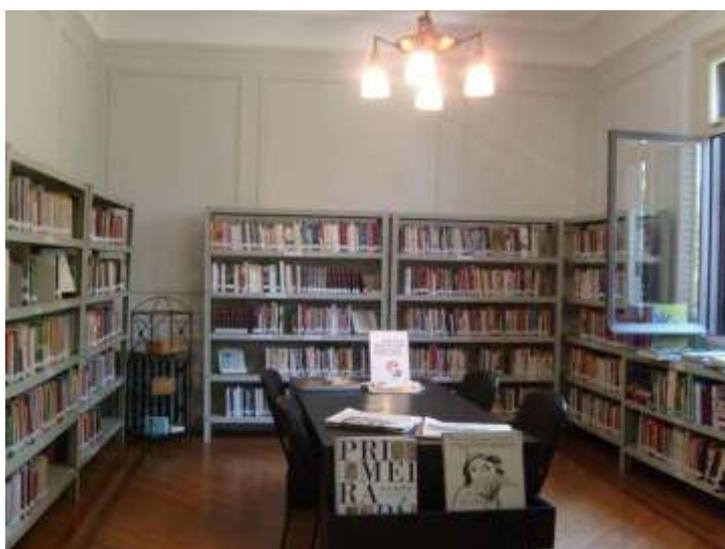
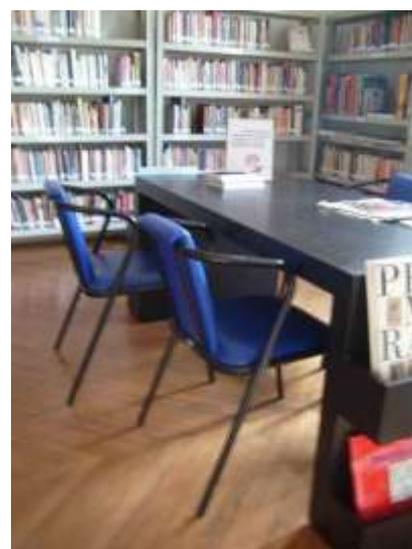
usuário de cadeira de rodas¹¹⁵. A única mesa de leitura tem 0,67m de altura livre inferior, menos do que o exigido para permitir a aproximação, que é 0,73m¹¹⁶. As mesas dos terminais de consulta têm altura, inferior e superior, adequada¹¹⁷. Ambas estão em locais com suficiente espaço para circulação¹¹⁸.

A maior parte das prateleiras de livros está fora do alcance manual de uma pessoa usuária de cadeira de rodas, ou de baixa estatura, contudo essa condição não é obrigatória.

Figura 115 e 116 – Prateleiras e mesa da biblioteca. 2010 e 2009.

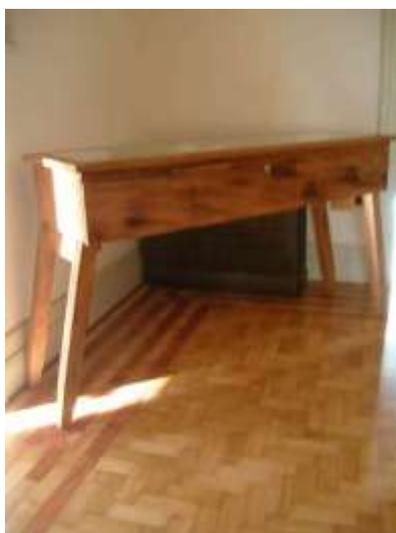
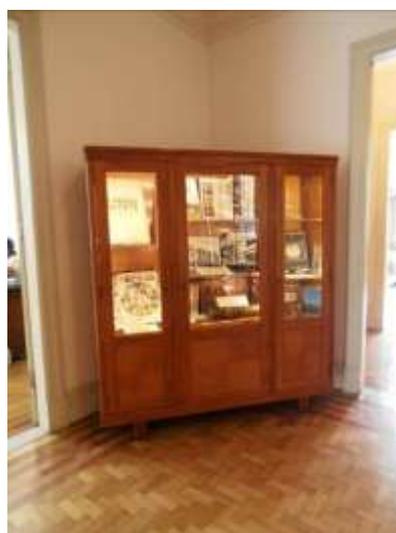
Figura 118 e 119 – Expositores do primeiro andar. 2009 e 2012.

¹¹⁹ Não atende ao disposto na ABNT NBR 9050/2004 – item 4.5.

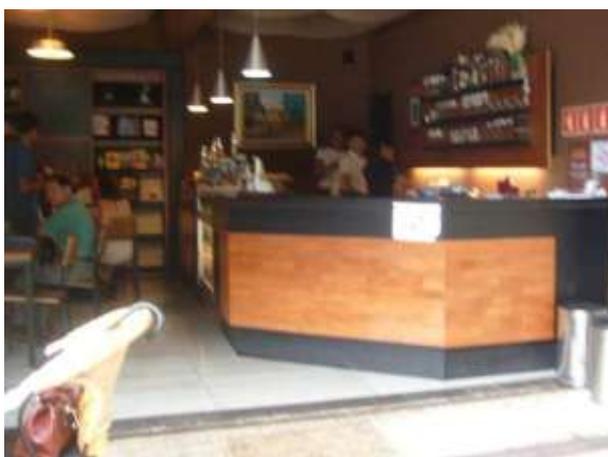
No café, localizado no térreo da edícula, o balcão de atendimento tem altura superior a 0,90m, sem reentrância para aproximação de pessoa em cadeira de rodas¹²⁴. As mesas na parte de dentro do café permitem a aproximação¹²⁵; o mesmo não acontece com as mesas da área externa, pelo tipo de base¹²⁶. Há pelo menos 5% das mesas acessíveis¹²⁷. Não há assento para obesos¹²⁸.

Figura 120 – Balcão de atendimento do café. 2010.

¹²⁴ Não atende ao disposto na ABNT NBR 9050/2004 – itens 9.5.2.1 e 9.5.2.2.

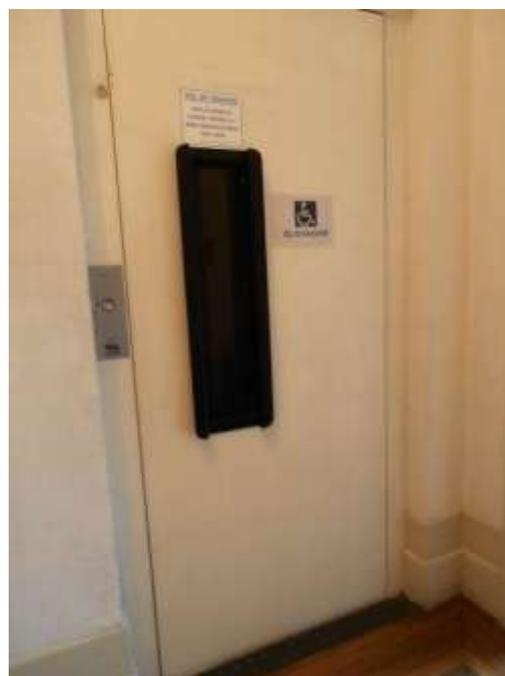
O Símbolo Internacional de Acesso (SIA) foi utilizado na entrada da Casa das Rosas e no elevador, ambos atendem corretamente às características de representação¹³⁰. Na entrada é utilizado para chamar atenção do público em questão para as instruções de acessibilidade assistida. Contudo, o SIA deve ser utilizado apenas em “[...] locais que possibilitem acesso, circulação e utilização por pessoas portadoras de deficiência [...]”, conforme Lei federal nº 7.405/1985¹³¹. Não há sinalização indicando o sanitário acessível¹³².

Figura 123 – SIA para identificar o elevador. 2012.

¹³⁰ Atende ao disposto na ABNT NBR 9050/2004 – item 5.4.1.1.

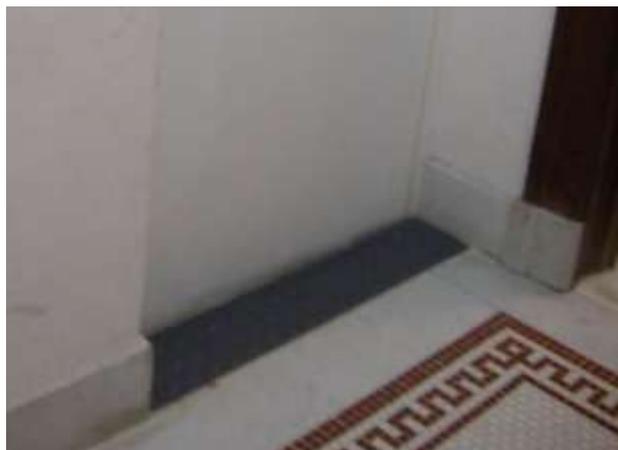
identificando o andar no batente do elevador¹³⁴. Também não há braile nos corrimãos identificando os andares¹³⁵ e piso tátil de alerta em degraus, escadas e rampas¹³⁶ da Casa, edícula ou área externa. A faixa contrastante de degraus foi aplicada apenas na entrada do público¹³⁷.

Figura 124 – Piso tátil de alerta em frente à porta do elevador no pav. térreo. 2009.

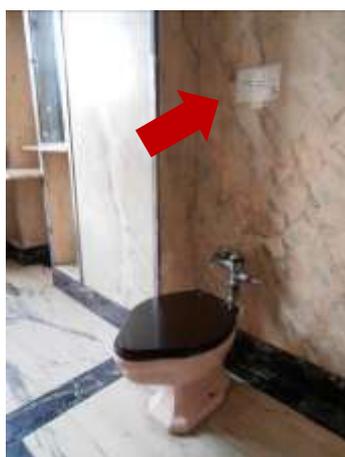
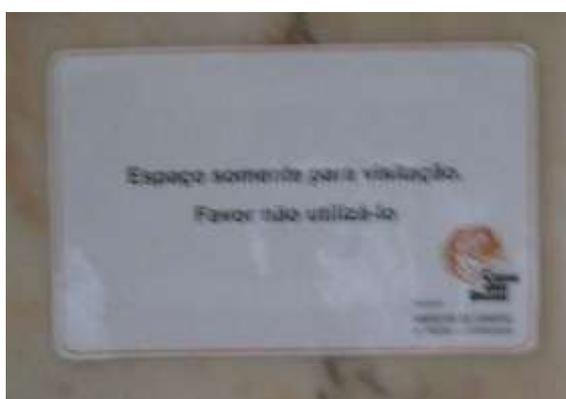
A sinalização visual peca por quase passar despercebida, que apesar do bom contraste (preto/branco)¹³⁹, utiliza tamanho de letra de difícil leitura para a grande maioria das pessoas¹⁴⁰.

Figura 128 e 129 – Sinalização no sanitário aberto apenas à visitação e detalhe. 2009.

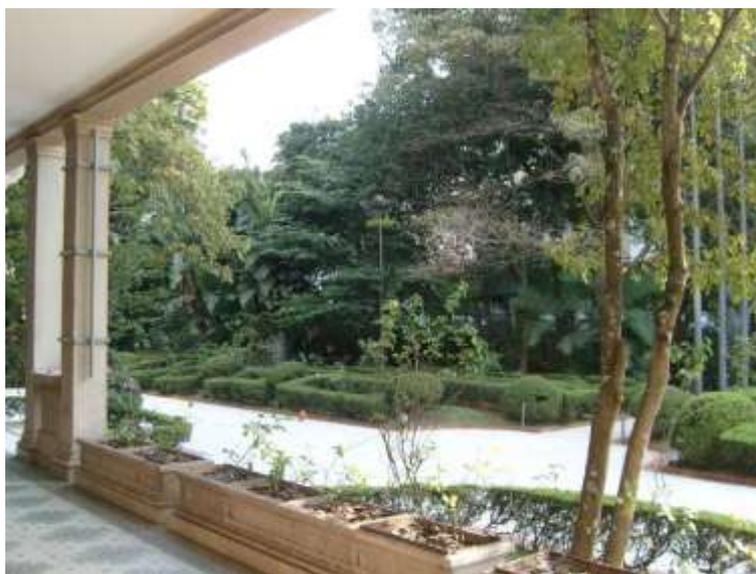
Figura 135 – Floreiras na varanda. 2011.

Não acredito ser adequada, entre as opções, rampa ou plataforma, a proposta de retirada da floreira e supressão de parte do jardim, uma vez que este é parte simbólica da Casa das Rosas, estando representada essa importância até mesmo em seu nome. Essa opção exige supressão, o que também faz acreditar que posicionar uma rampa sobre os degraus seja a melhor opção, entre as

apresentadas. Adicionalmente, há a possibilidade de instalar corrimão fixado à rampa servindo de apoio a quem usa a escada. Lembrando que a rampa proposta deve ser reversível, podendo ser substituída por opções, que se demonstrarem melhores, caso haja um avanço de tecnologia, conforme diretriz da Carta de Veneza. Também devem ser escolhidos materiais que promovam distinguibilidade em relação ao aspecto original da Casa, princípio da mesma Carta.

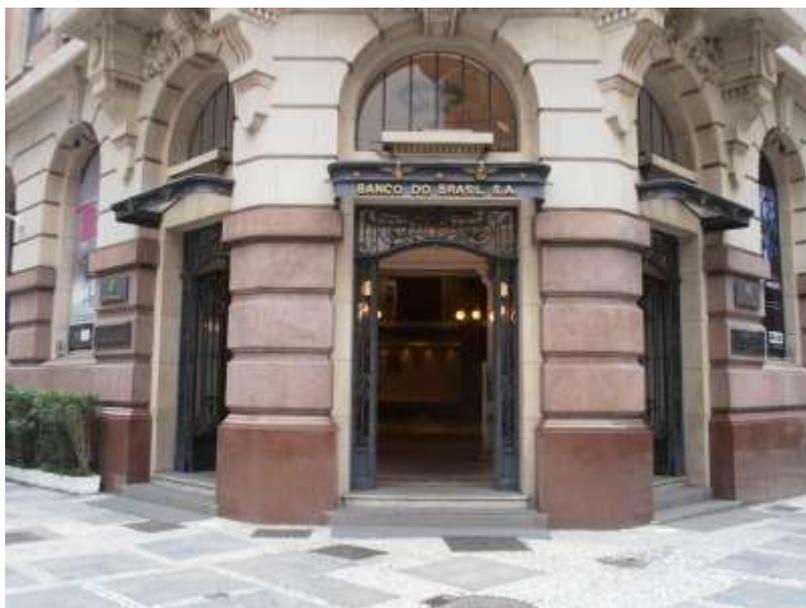
Penteado e da Quitanda, não é acessível. Esta entrada possui três aberturas, igualmente compostas por dois degraus cada. Esses degraus não possuem faixas contrastantes¹⁵⁶ pisos táteis de alerta¹⁵⁷ e corrimãos¹⁵⁸, prejudicando a segurança, principalmente do público idoso.

Figura 154 – Entrada principal. 2011.

¹⁵⁶ Não atende ao disposto na ABNT NBR 9050/2004 – item 5.13.

¹⁵⁸ Não atende ao disposto na ABNT NBR 9050/2004 – item 6.7.1.1.

Da entrada já é possível perceber uma falha na sinalização²⁴¹ pela ausência de direcionamento à entrada acessível a partir da entrada principal que não é acessível²⁴²; apesar da entrada acessível estar corretamente sinalizada com o SIA²⁴³ (Figura 154 e 155).

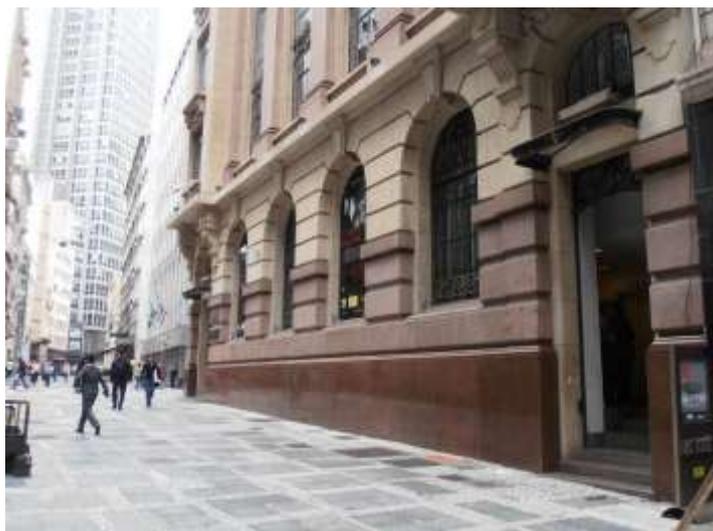
A terceira entrada, localizada na Rua da Quitanda, é utilizada pelos funcionários. Às segundas-feiras, quando o centro cultural não funciona, esta é a única entrada disponível. Esta entrada não possui condição de acesso, pois a porta é seguida por um percurso com seis degraus, e o seu interfone fica fora do alcance manual.

Figura 156 – Entrada de serviço na Rua da Quitanda. 2011.

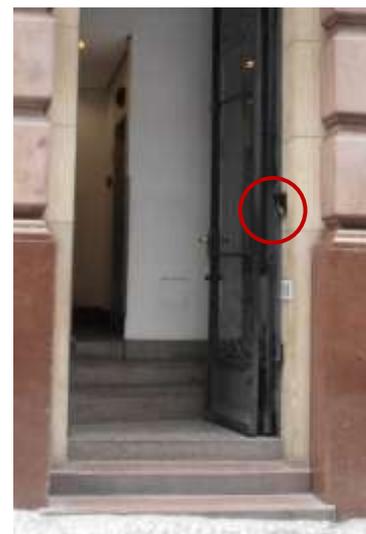
Figura 157 - Entrada de serviço: detalhe para o interfone. 2011.

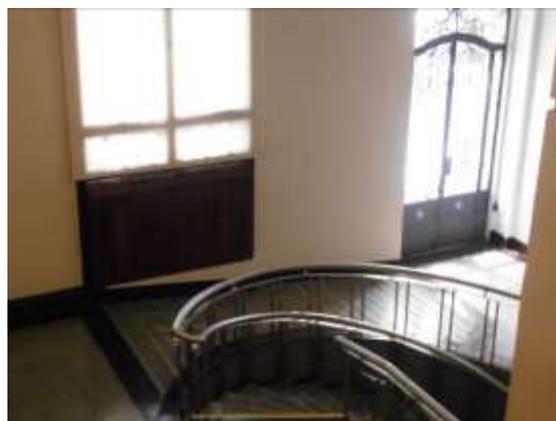
Figura 159 – Rampa próxima à entrada acessível. 2011.

entre sanitário acessível e o saguão é na realidade um plano inclinado, bastante suave¹⁶¹ e, portanto não necessita de piso tátil de alerta e corrimão, pois são exigências para rampas com inclinação longitudinal superior a 5%. As demais rampas estão incorretas por não possuírem corrimãos¹⁶² nem pisos táteis de alerta¹⁶³. Além disso, a rampa próxima à entrada para vencer desnível de 0,18m tem inclinação aproximada de 12%, que é acima do permitido até mesmo para uma reforma¹⁶⁴.

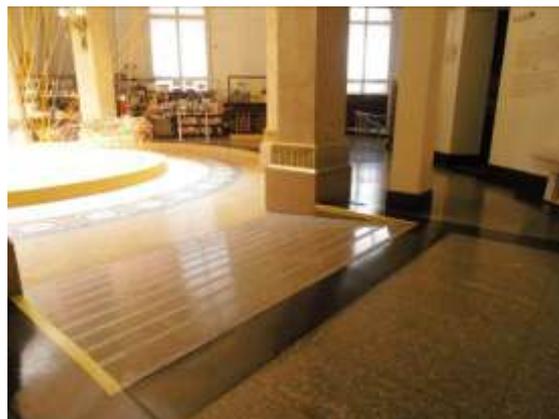
Figura 160 – Rampa de acesso ao saguão central. 2011.

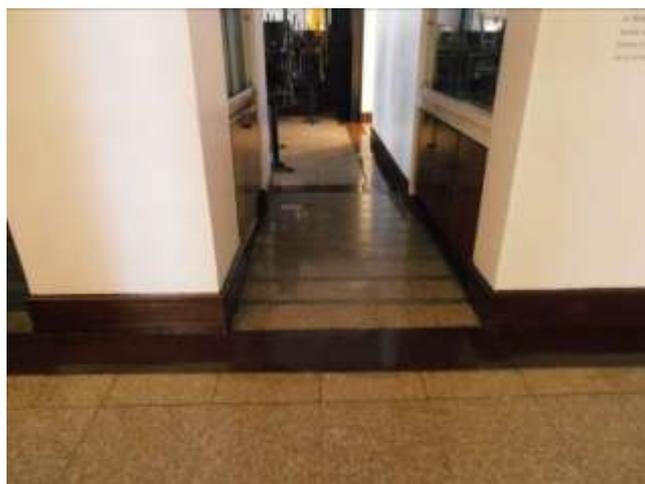
Figura 161 – Plano inclinado no acesso ao banheiro acessível. 2011.

¹⁶¹ Atende ao disposto na ABNT NBR 9050/2004 – item 6.1.1, pois “Admite-se [...] inclinação longitudinal máxima de 5%. Inclinações superiores a 5% são consideradas rampas e, portanto, devem atender a 6.4”. Ou seja, apenas inclinações acima de 5% necessitam serem sinalizadas com piso tátil de alerta e ter corrimão de apoio.

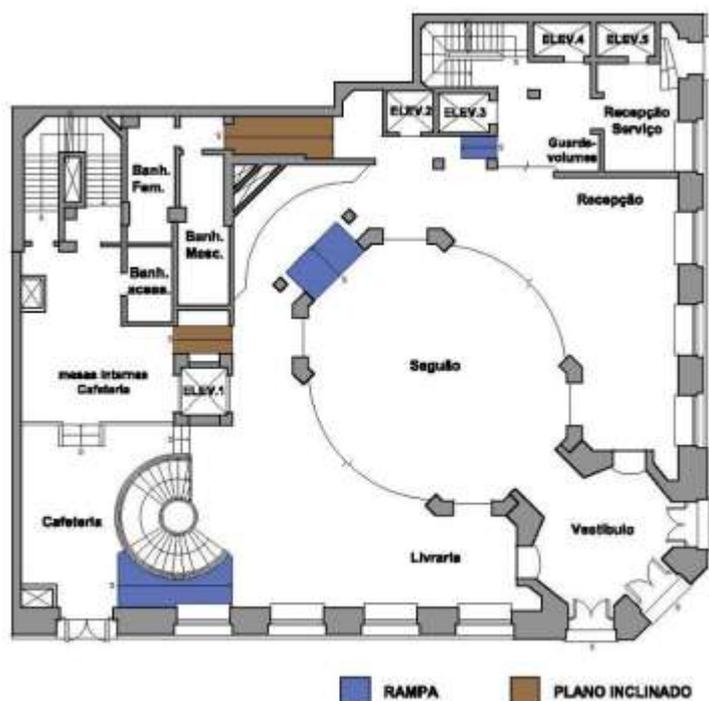
Figura 162 - Identificação das rampas e planos inclinados no pav. térreo. 2011.

Assim, no pavimento térreo, a circulação da pessoa usuária de cadeira de rodas está garantida através dessas rampas, que interligam as áreas de atendimento, exposição, sanitário, telefone e elevadores: sempre há uma rampa que permita circular pelas áreas com desnível de piso. Entretanto, algumas pessoas podem necessitar ser assistidas para vencer a rampa mais inclinada e, portanto a autonomia fica comprometida¹⁶⁵.

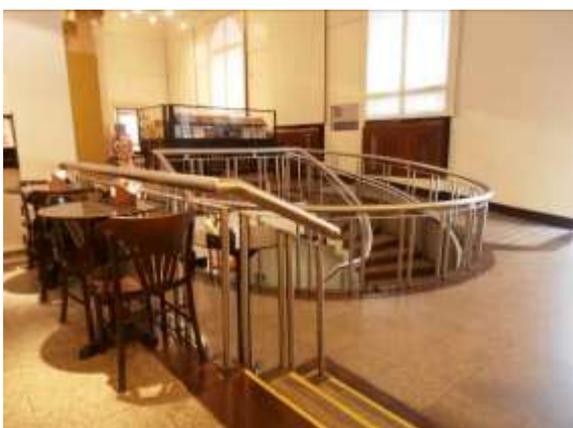
mesas internas da cafeteria tem espessura maior que 4,5cm, máximo permitido¹⁶⁸. E a escada de circulação do público, do térreo ao 4º pavimento, possui corrimão apenas de um dos lados¹⁶⁹, com espessura adequada. Do outro lado há apenas o guarda-corpo original, que é inadequado como corrimão de apoio.

Figura 163 – Exemplos de corrimãos inadequados. 2011.

¹⁶⁸ Não atende ao disposto na ABNT NBR 9050/2004 – item 6.7.1.2.

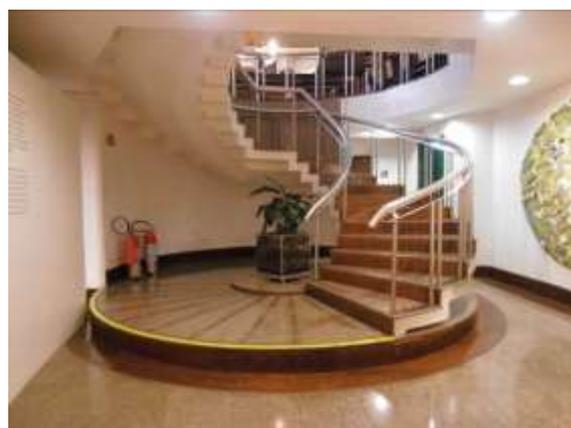
¹⁶⁷ Não atende ao disposto na ABNT NBR 9050/2004 – item 6.7.1.4. O prolongamento de 0,10m é permitido apenas para edificações existentes onde for impraticável o prolongamento de 0,30m. As escadas no pavimento térreo são novas inserções em uma edificação existente.

Figura 164 - Escada com prolongamento menor. 2011.

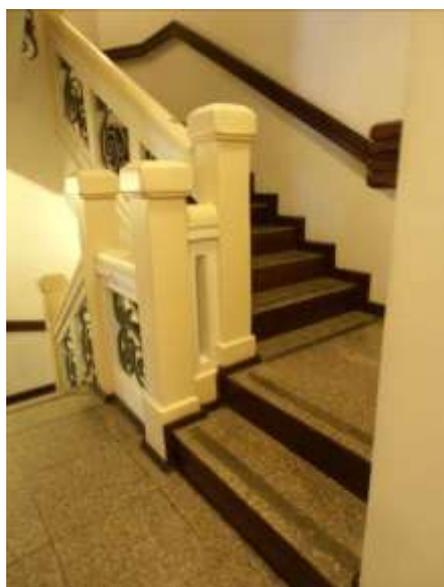
Figura 165 – Escada de circulação do público. 2011.

¹⁶⁹ Não atende ao disposto na ABNT NBR 9050/2004 – item 6.7.1.1.

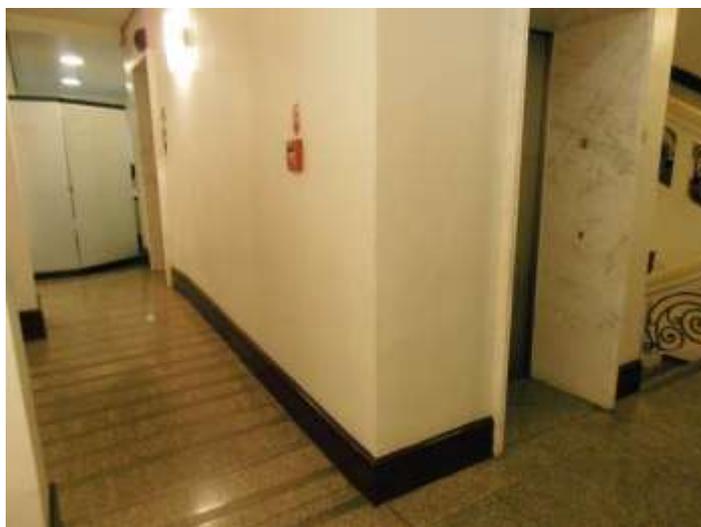
Figura 166 – Plano inclinado no mezanino. 2011.

Além do pavimento térreo, apenas no mezanino há uma rampa suave na circulação entre elevadores e área para as atividades do educativo. Nos demais pavimentos não há desníveis no piso que precisem ser vencidos por rampas.

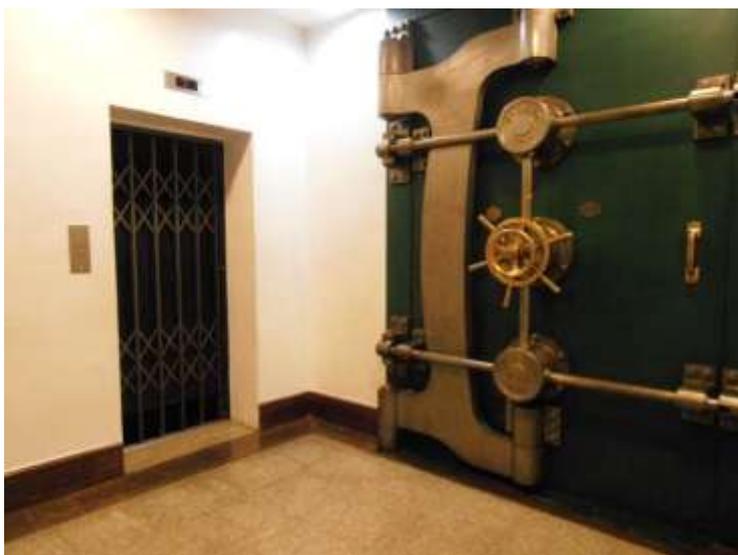
No subsolo o acesso das pessoas com deficiência ou mobilidade reduzida ocorre de forma diferente dos demais visitantes, que utilizam apenas a escada helicoidal. Como já dito, o acesso é feito pelo elevador original (Elevador 1) e a saída para o andar encontra-se na lateral da área de exposições, próxima à saída de emergência e, portanto é necessário passar por uma porta corta-fogo¹⁷⁰. Esse elevador tem porta pantográfica e seu funcionamento sempre acontece com o auxílio de ascensorista¹⁷¹, para garantir a segurança dos usuários.

Figura 167 - Elevador de porta pantográfica para acesso ao subsolo. 2011.

¹⁷¹ Apesar de a ABNT NM 313/2007, norma atualmente em vigor para elevadores nada dizer sobre o uso de portas pantográficas, fica subentendido no item 5.2.3 que este tipo não seria adequado, pois não garante autonomia e não tem funcionamento automático. A ABNT NBR 13994 nas versões 1997 e 2000, no item 5.2.4.1, diz que portas pantográficas são proibidas para elevadores acessíveis. A ABNT NM 313/2007 por ser posterior, não foi a norma utilizada como referência para a adequação deste edifício.

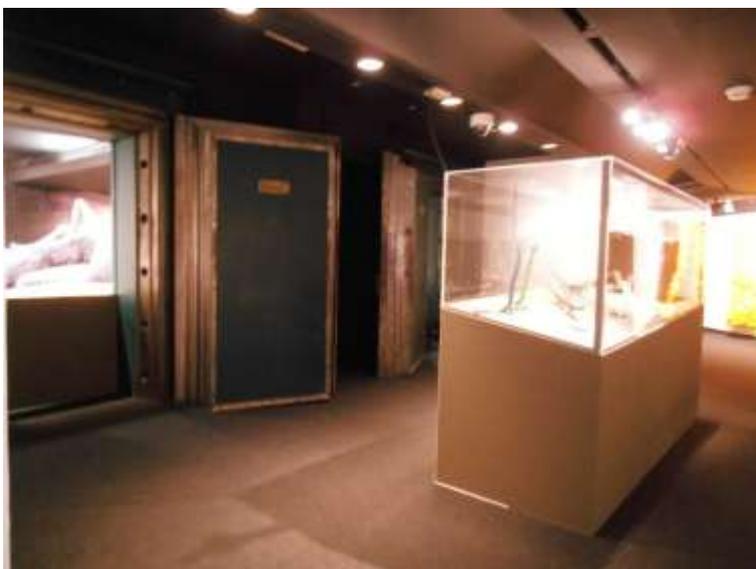
necessária ao uso original do espaço. Externamente o piso é todo rampeado em frente às duas portas. E, internamente, rampas são usadas para vencer o desnível e permitir o acesso, a este ambiente que também recebe exposições. A rampa interna tem inclinação acentuada, e não possui corrimão ou piso tátil de alerta. A ausência de patamar com 1,20m de comprimento entre as duas rampas, faz com que ao chegar ao fim da rampa subindo, já há outra rampa descendo, o que pode prejudicar o controle da cadeira de rodas. Portanto, o acesso a esse ambiente está condicionado à ajuda de alguém que conduza a cadeira de rodas.

Figura 169 – Piso rampeado em frente às portas do cofre central. 2011.

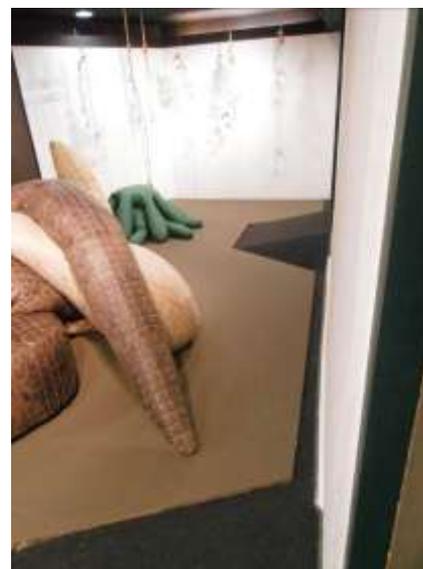
Figura 170 – Rampas internas em frente às portas do cofre. 2011.

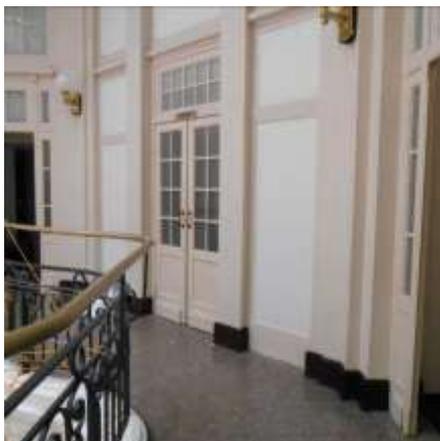
Em cada um dos andares abertos ao público, do subsolo ao 3º andar, a circulação e os vãos de portas garantem largura suficiente de passagem para cada um dos ambientes e espaços, exceto pelas portas de acesso ao corredor dos sanitários do 2º e do 3º andares e da entrada acessível ao teatro que tem duas folhas menores que 0,80m cada¹⁷². As portas nas áreas expositivas, localizadas nos 2º e 3º andares, são automáticas, e possuem sensor capaz de captar pessoas de

¹⁷² Não atende ao disposto na ABNT NBR 9050/2004 – item 6.9.2.1.

Figura 171 – Entrada para circulação dos sanitários. 2011.

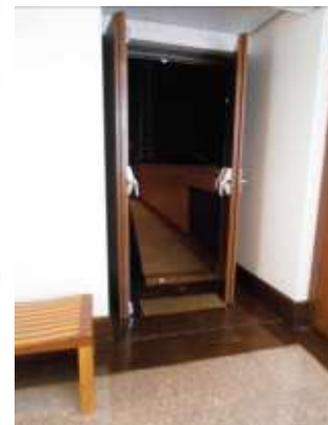
Figura 173 – Porta do teatro. 2011.

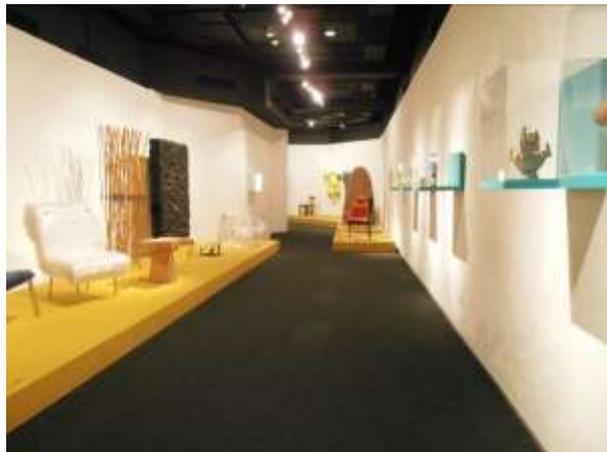
Durante a visita do dia 21 de novembro de 2011 foram verificados expositores suspensos que prejudicam o alcance visual¹⁸⁵ de pessoas de baixa estatura, crianças e usuários de cadeiras de rodas. Os objetos expostos de pequena dimensão ou a parte inferior dos maiores não poderão ser percebidos em sua totalidade.

Figura 178 – Circulação e expositores suspensos. 2011.

¹⁸⁵ Não atende ao disposto na ABNT NBR 9050/2004 – item 4.7.2.

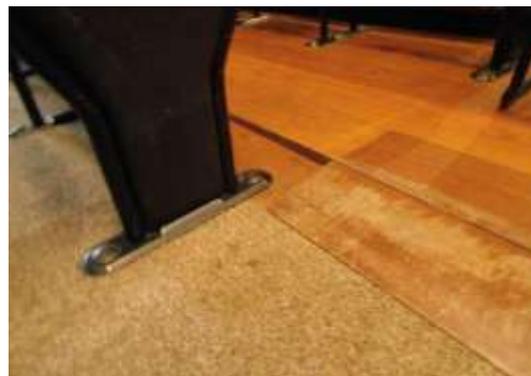
O teatro está dividido entre plateia e mezanino. Os quatro espaços para usuários de cadeira de rodas estão localizados na primeira fileira da plateia, em dois grupos de duas cadeiras cada. Portanto, dois espaços não possuem assento fixo para acompanhante¹⁹⁴; nenhum dos espaços reservados possui deslocamento em relação ao assento fixo¹⁹⁵. Há um pequeno rampeado de madeira colocado no pequeno desnível existente entre a primeira e a segunda fileira, para o posicionamento da cadeira de rodas.

Figura 184 - Rampeado corrige desnível entre 1ª e 2ª fileiras. 2011.
