**ACESSIBILIDADE NOS
BENS CULTURAIS IMÓVEIS:
POSSIBILIDADES E LIMITES
NOS MUSEUS E CENTROS CULTURAIS**

São Paulo
2012

Dissertação apresentada à Faculdade de Arquitetura e Urbanismo da Universidade de São Paulo para obtenção do título de Mestre em Arquitetura e Urbanismo.

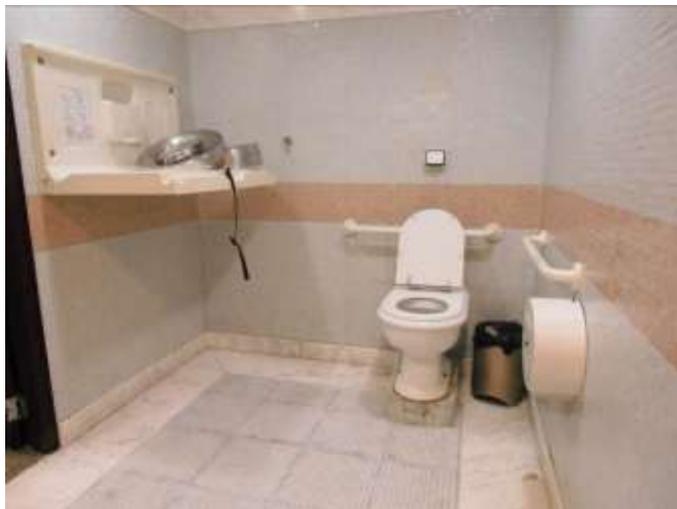
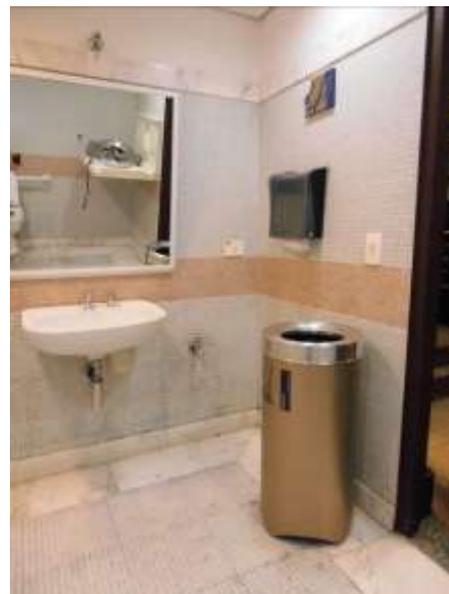
Figuras 192 e 193 - Sanitário acessível no térreo: bacia e lavatório. 2011.

A altura da bacia com assento é de 0,51m, superior à medida máxima de 0,46m²¹², devido ao sóculo que é mais alto que o necessário. As barras de apoio com diâmetro de 3,5cm²¹³ estão posicionadas corretamente²¹⁴. A papelreira está instalada em altura incorreta e está muito distante da bacia. Papeleiras externas à parede devem estar posicionadas acima da barra e alinhadas com a borda da bacia²¹⁵. O acionamento da descarga também está em altura incorreta, pois está a 1,10m do piso²¹⁶.

O lavatório, posicionado corretamente, e com apenas meia coluna²¹⁷ permite aproximação frontal²¹⁸. A torneira é do tipo pressão e atende ao exigido²¹⁹. Porém não há barra de apoio²²⁰. O espelho fixado com inclinação de 10° em relação ao plano vertical está colocado à altura inicial de 0,94m do piso, que está dentro da variação de altura permitida²²¹. Os acessórios estão posicionados dentro da faixa de alcance confortável²²².

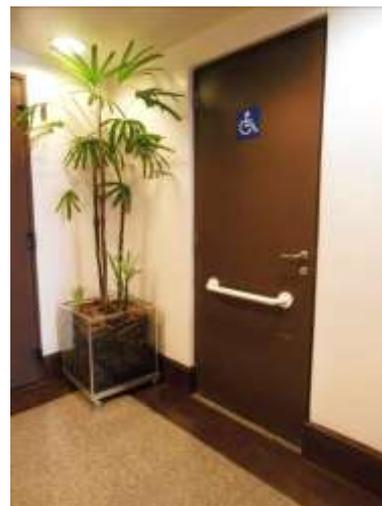
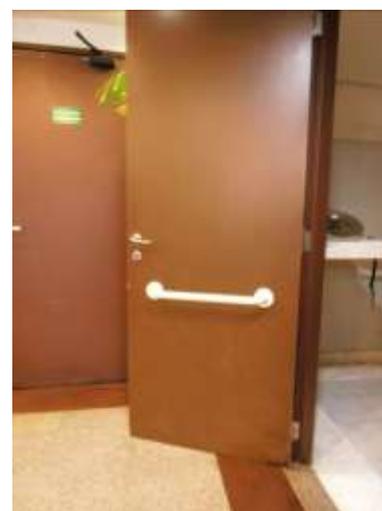
A porta do sanitário abre corretamente para fora²²³ e está sinalizada com o SIA. Apenas apresenta uma incorreção quanto ao puxador horizontal que está a 0,15m de distância da extremidade, onde está a dobradiça, e a 0,80m de altura do piso²²⁴.

Figura 194 - Porta do sanitário acessível. 2011.

Figura 195 - Porta do sanitário acessível. 2011.

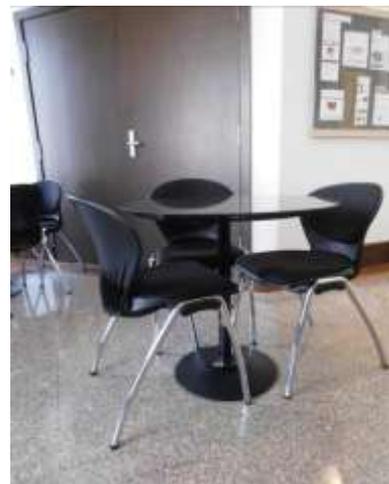
As mesas são de refeição, no restaurante e na cafeteria, e de trabalho, no educativo. As mesas de refeições nos dois ambientes não permitem o uso adequado por uma pessoa em cadeira de rodas. As mesas de tampo redondo são inadequadas porque não tem altura livre inferior suficiente²²⁵ e a mesa dobrável, utilizada no calçadão, porque o tipo de base de sustentação não permite profundidade para fazer aproximação frontal²²⁶. Portanto, os locais de refeição não possuem pelo menos 5% das mesas acessíveis²²⁷. Quanto aos assentos, na cafeteria existe um sofá que pode ser utilizado por obesos, resultando em três assentos²²⁸ para esse fim, do total de 58²²⁹ disponíveis. No restaurante, não há cadeiras para obesos entre as 24 presentes no ambiente²³⁰.

Figura 196 – Mobiliário do restaurante. 2011.

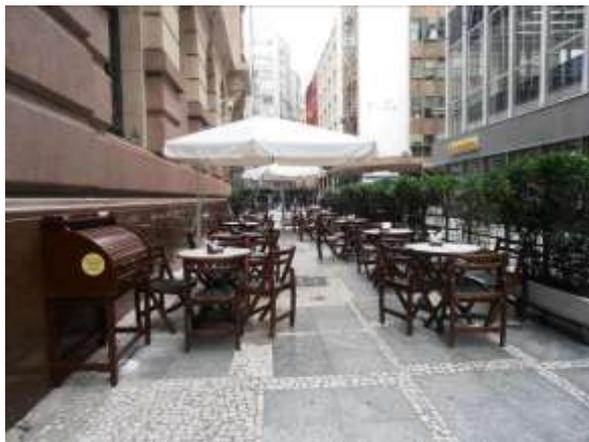
²²⁹ Apesar de a cafeteria ter mais assentos de obeso do que o exigido, não há nenhum assento para as mesas externas. Portanto, não há igual oferta de serviço para os obesos.

Figura 198 - Mobiliário da cafeteria – externo. 2011.

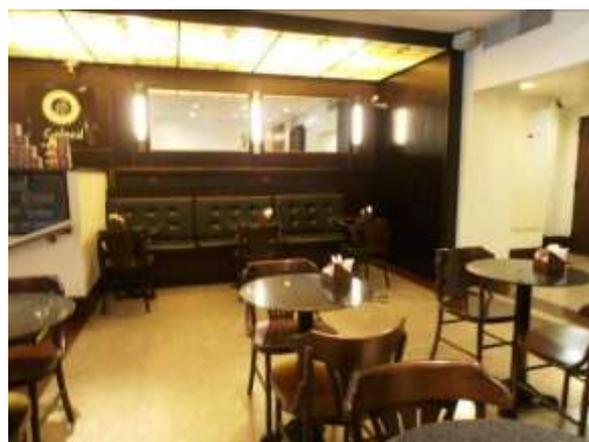
Figura 199 - Mobiliário da cafeteria – interno. 2011.

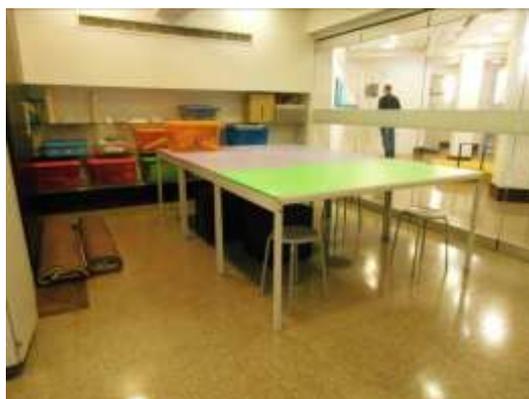
No mezanino, a única mesa existente é utilizada pela equipe educativa durante as atividades da programação; a altura livre na parte inferior e a profundidade são adequadas para usuários de cadeira de rodas²³¹.

Figura 200 - Mesa para as atividades educativas. 2011

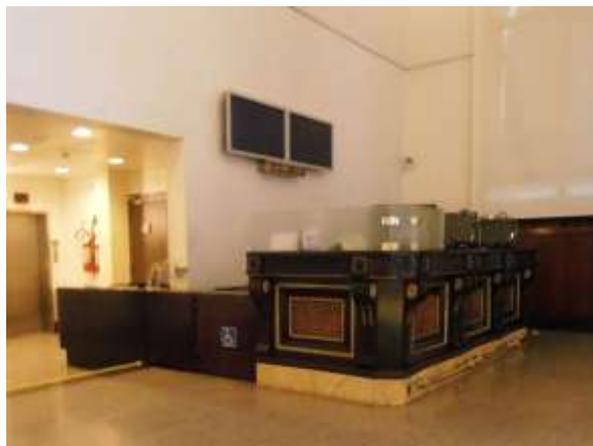
Parte da lateral do balcão de informações, no térreo, é corretamente rebaixado²³² porém, sem profundidade livre de 0,30m para aproximação²³³. Essa mesma parte serve para atendimento de informações, bilheteria e guarda-volumes. Os balcões da cafeteria, do restaurante e da livraria são altos²³⁴, não sendo

Figura 201 – Balcão de informações. 2011.

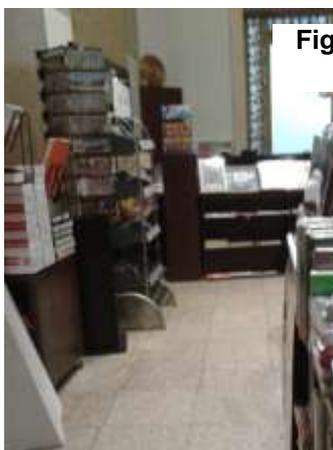
adequados para o uso de pessoas de baixa estatura e usuárias de cadeiras de rodas. Esses balcões apresentam três situações diferentes. Os balcões do restaurante e da cafeteria aproveitam o mobiliário original do banco. Na cafeteria há uma parte nova complementar a esse balcão, que também não tem altura adequada. O restaurante conta apenas com o mobiliário original. E, na livraria o mobiliário é totalmente novo, assim, teria sido possível adequá-lo.

Figura 202 – Balcão da livraria. 2011.

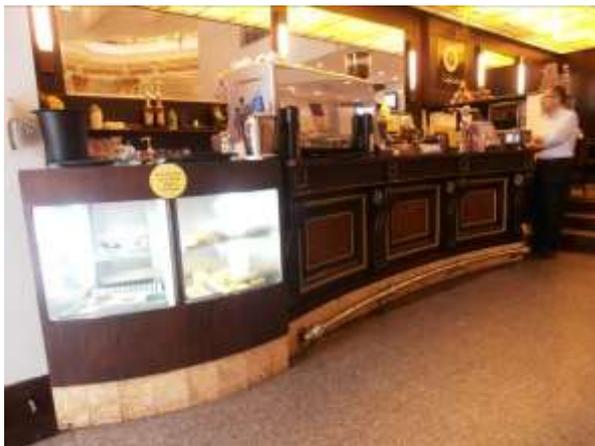
Figura 203 – Balcão da cafeteria. 2011.

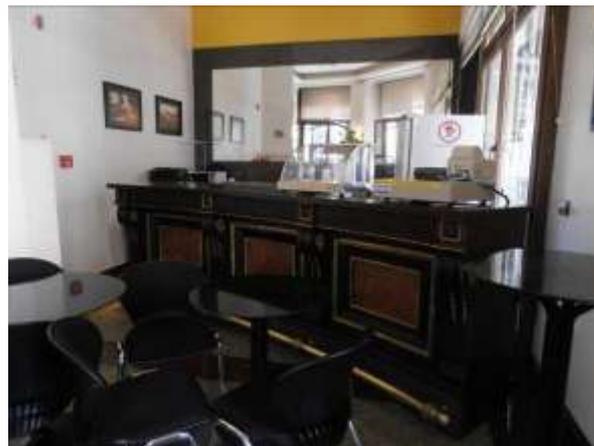
Figura 204 – Balcão do restaurante. 2011.

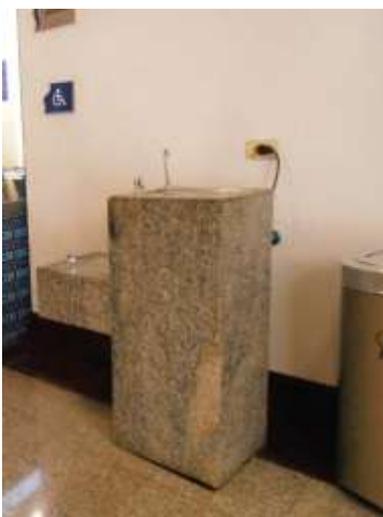
Figura 205 – Bebedouros

Os bebedouros estão distribuídos em todos os andares, exceto no mezanino e no subsolo, sempre próximos às circulações dos banheiros. No térreo e no 2º andar há apenas um bebedouro comum com um infantil fixado em sua lateral²³⁵, portanto não é atendida a exigência de que 50% dos bebedouros devem ser acessíveis por andar²³⁶. No 1º e no 3º andares há bebedouros adequados para serem utilizados por pessoas em cadeiras em rodas²³⁷.

²³⁵ O bebedouro fixo ao comum geralmente tem altura para atender crianças, pois sua altura livre inferior é 0,44m em média, e não 0,73m, para permitir a aproximação de cadeira de rodas.

estão sinalizados²⁴⁵. Porém, é utilizado indevidamente nos bebedouros infantis, que não são adequados ao uso de pessoas usuárias de cadeira de rodas (Figura 205).

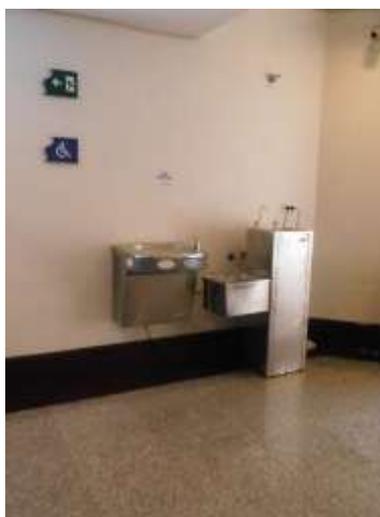
Figura 206 – Bebedouros acessível, infantil e comum.

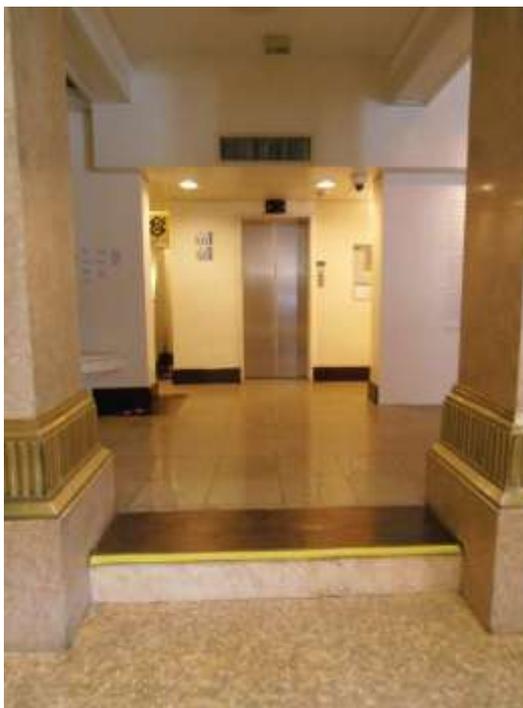
Nenhum dos degraus, escadas da circulação, escadas de acesso ao cinema e ao teatro e a suas plateias, rampas e elevadores possui piso tátil de alerta²⁴⁶. Nos degraus isolados no térreo há faixa contrastante delimitando o bocel²⁴⁷; nas demais escadas não. Na escada helicoidal só há faixa contrastante nos degraus de início do térreo e do subsolo²⁴⁸. Ademais, os telefones, por serem barreiras suspensas, que representam riscos para pessoas cegas, deveriam ser sinalizados com piso tátil de alerta²⁴⁹. Ver figuras do item 3.8.4.

Figura 212 - Exemplo de degrau sem piso tátil de alerta, mas sinalizado com faixa contrastante. 2011.

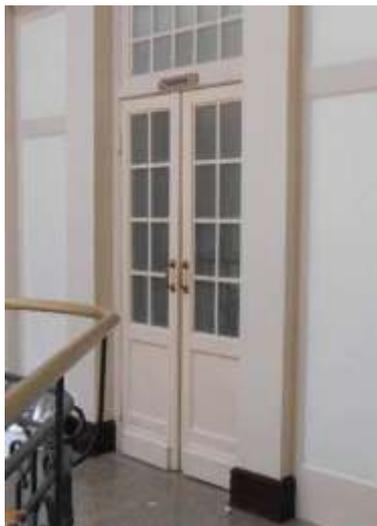
boa legibilidade²⁵⁰, principalmente pela escolha de cores. Para indicar a localização dos sanitários foi utilizado o termo “toaletes” o que pode prejudicar a compreensão da informação. Os símbolos internacionais de sanitários são utilizados para orientar sua localização²⁵¹, mas não nas portas dos mesmos²⁵², e sim outros desenhos representando masculino e feminino que não pictogramas, dificilmente reconhecíveis à distância. Não há sinalização direcional indicando a localização do sanitário acessível.

Figura 214 - Acesso aos sanitários indicado por "toalete". 2011.

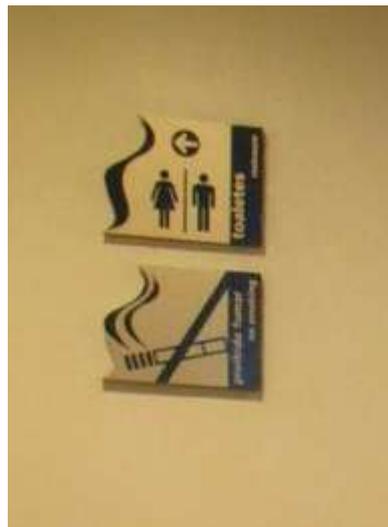
Figura 215 - Indicação direcional com pictograma, mas usa termo "toaletes". 2011.

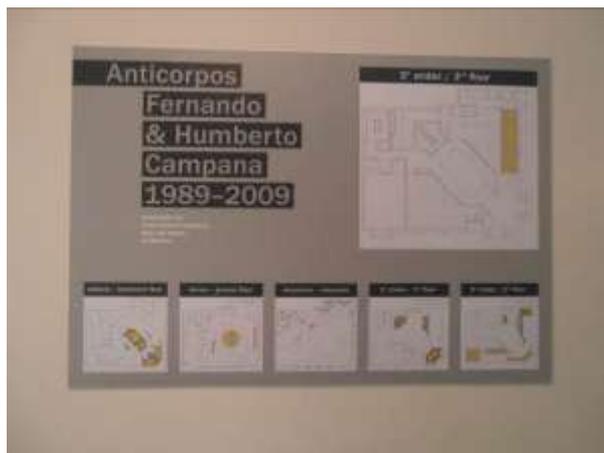
A comunicação visual criada para a exposição que ocorria durante as visitas realizadas em novembro e dezembro de 2011 deixa a desejar. Os painéis nas paredes trazem mapas das áreas de exposição, utilizando-se de plantas de contornos excessivamente suaves²⁵³ e sem referencial que permita identificar sua própria localização, o que torna a leitura duplamente difícil, nos quesitos percepção visual e compreensão, e dificulta a eleição de uma rota a percorrer no espaço. Parte do texto tem bom contraste, com uso de cinza-claro e cinza-escuro²⁵⁴, e outra parte não, por usar cinza-claro e branco²⁵⁵. A fonte utilizada nas legendas das obras é bastante reduzida²⁵⁶, prejudicando a leitura, e elas estão agrupadas, dificultando a associação com a respectiva obra.

Figura 216 - Identificação das exposições nos andares. 2011.

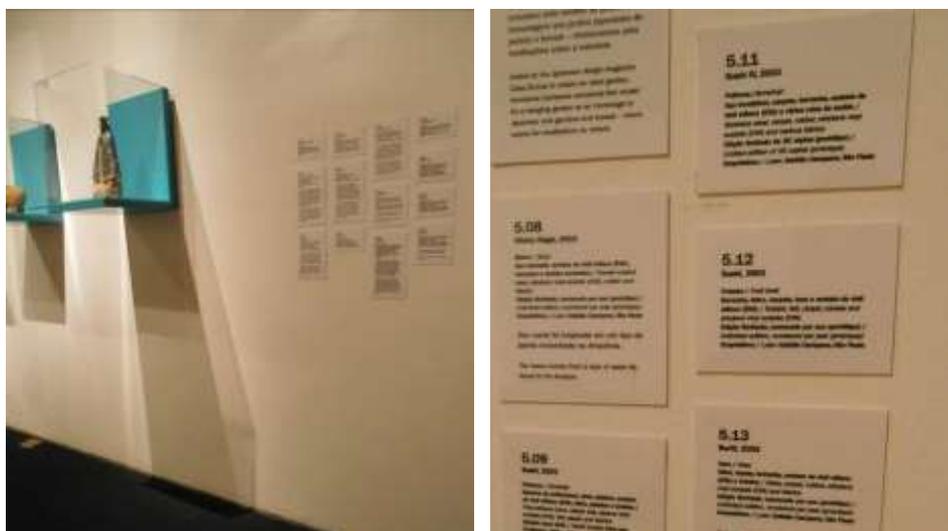
Figuras 217 e 218 - Legendas das obras e detalhe. 2011.

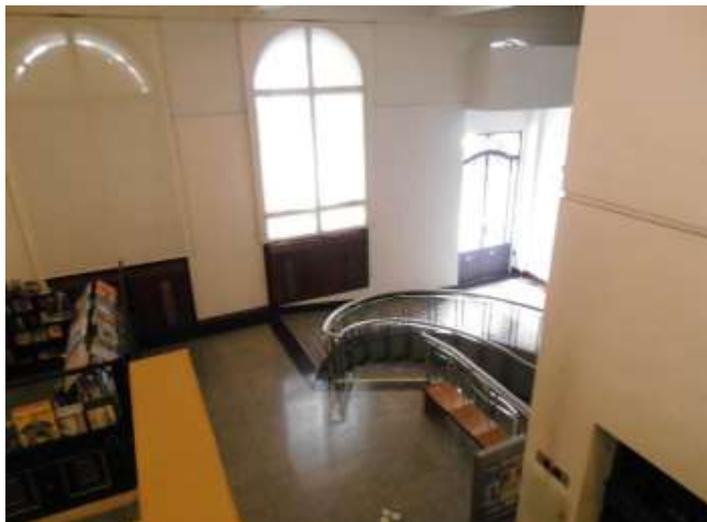
A rampa da entrada não possui corrimãos, porém problema mais grave é sua inclinação. Durante a reforma para se tornar centro cultural, quando foi feita ampla modificação nos níveis do pavimento térreo esse aspecto deveria ter sido corretamente delineado, assim, hoje não teríamos este problema. Agora, a rampa precisa se estender por mais dois metros. Esta intervenção não é tão simples, mas pode ser feita com a diminuição da área da livraria.

Figura 224 – Espaço entre rampa de entrada e a livraria. 2011.

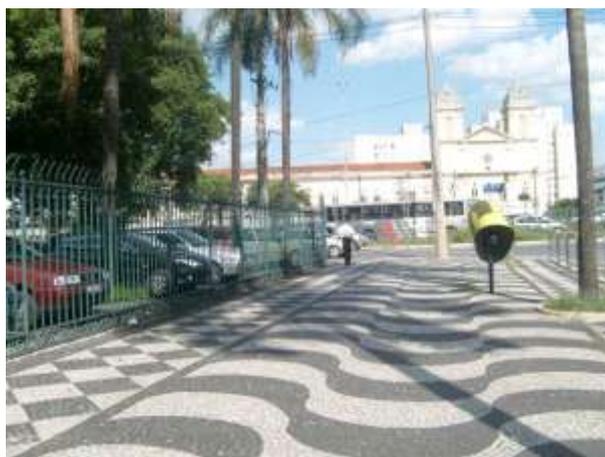
Em relação aos passeios mais próximos à Pinacoteca, voltados para a Estação da Luz e para a Av. Tiradentes, o pavimento utilizado foi o mosaico português e o bloco intertravado, respectivamente. O piso de mosaico português não é aprovado para os passeios da cidade de São

Figura 245 - Passeio em frente à entrada. 2011.

Paulo, por ser trepidante e irregular²⁶⁸. Somente em casos excepcionais, fora da faixa livre²⁶⁹ e mediante consulta à Prefeitura, esse tipo de piso pode ser usado, conforme art. 30 do Decreto Municipal nº 45.904/2005:

O estado de conservação da calçada pode ser considerado bom, apesar do tipo de piso, pois em poucos pontos há ausência de revestimento. O mosaico português somente é utilizado no passeio em frente à entrada da Pinacoteca. No restante da calçada do entorno, inclusive do outro lado na Estação da Luz, é utilizado concreto ou blocos intertravados, ou a combinação dos dois²⁷⁰.

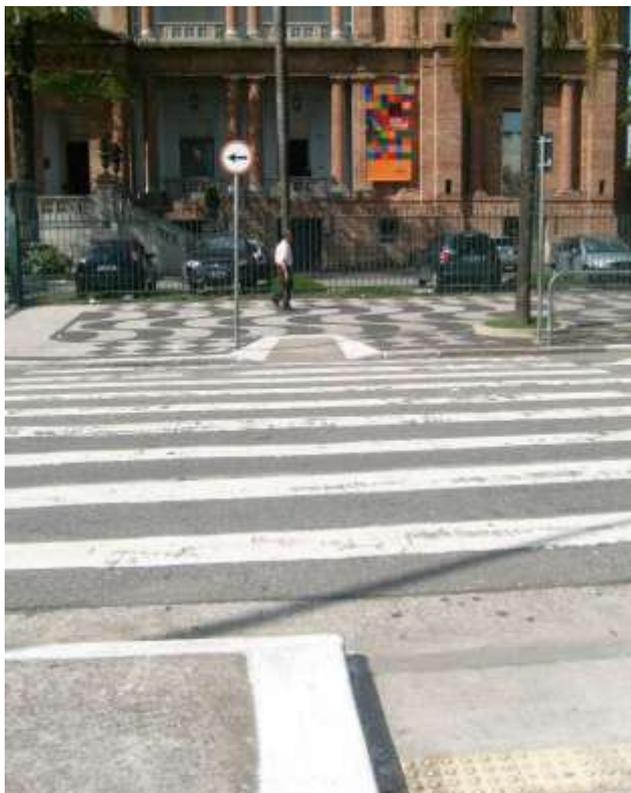
As travessias estão voltadas para a estação da Luz, sendo uma delas próxima à entrada da Pinacoteca e outra próxima à entrada do Jardim da Luz. A travessia mais próxima possui rebaixamento nos dois lados do passeio e no canteiro central. Na calçada da Estação da Luz, o rebaixamento não possui piso tátil de alerta e há um desnível entre a sarjeta e o fim da rampa²⁷¹.

Figura 247 - Rebaixamento na travessia. 2011.

²⁷¹ Não atende ao disposto na Resolução CPA/SEHAB-G/011/2003 – item 1.2.

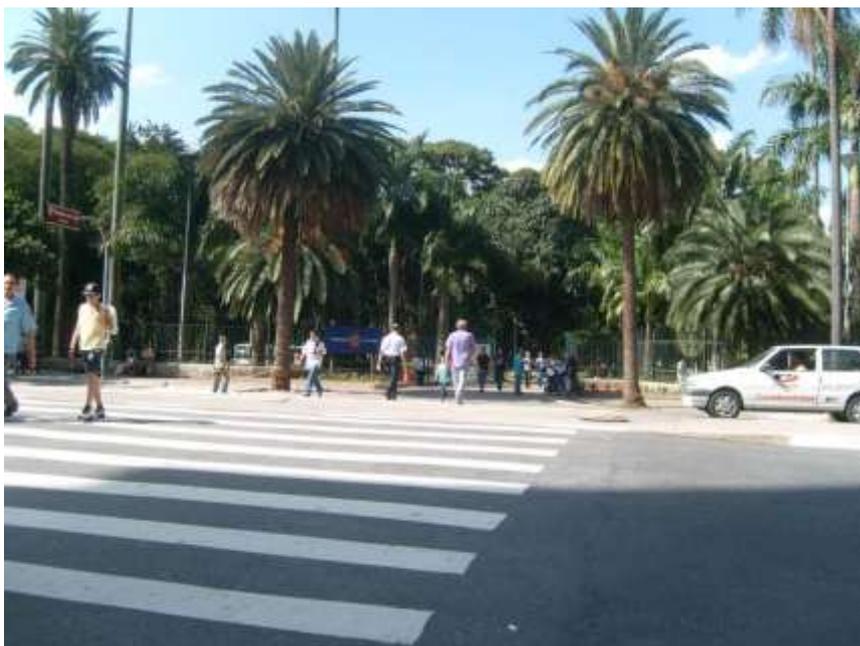
A outra travessia citada é composta por faixa elevada, dispensando o uso de rebaixamentos, uma vez que o pedestre faz a circulação em nível, alterando o geométrico do leito carroçável. Contudo, não há a necessária sinalização com piso tátil de alerta informando a existência de travessia e situação de risco na interação entre veículos e pedestres²⁷².

Figura 249 - Travessia elevada em frente à entrada da Praça da Luz. 2011.

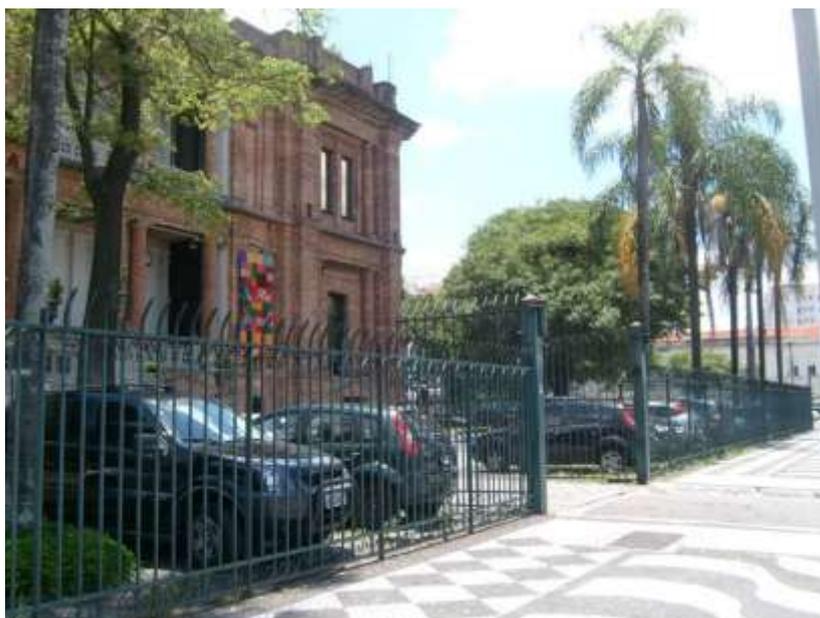
Outra inadequação é a interrupção no passeio da continuidade da circulação de pedestres para o acesso de veículos à Pinacoteca. O desnível resultante da continuidade do leito carroçável no acesso ao estacionamento prejudica o trajeto dos pedestres, em especial àqueles com deficiência. Sendo este portão o único acesso a partir da calçada, vê-se uma valorização da entrada do veículo em detrimento do pedestre²⁷³.

Como dito, a única entrada a partir do passeio é um portão utilizado para o acesso de veículos, sem percurso distinto para pedestres. Esse acesso, como já dito, fica prejudicado pelo desnível existente na calçada.

Figura 251 - Acesso único para carros e pedestres. 2011.

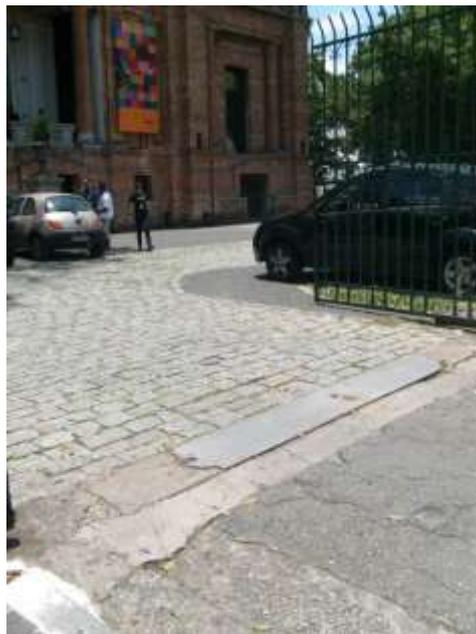
Ao passar o portão de entrada verifica-se que o piso no entorno do edifício é composto por mosaico português preto e paralelepípedos, ambos inadequados para compor rotas acessíveis, por causar trepidação²⁷⁴.

Figura 252 - Pavimento inadequado para circulação de pedestres. 2011.

²⁷⁴ Não atende ao disposto na ABNT NBR 9050/2004 – item 6.1.1.

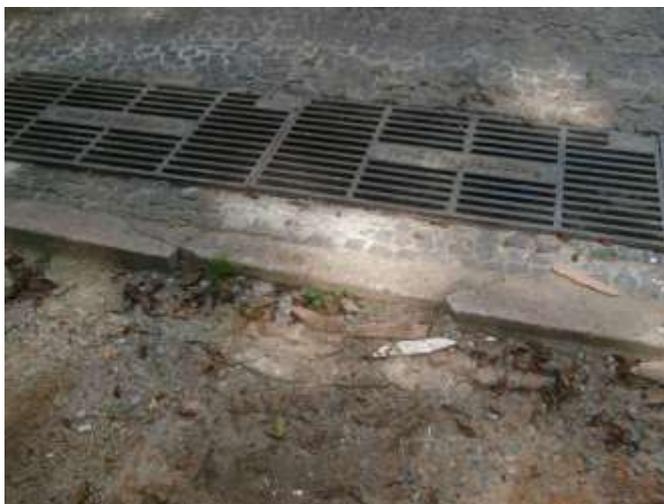
A interligação entre o Parque da Luz e a Pinacoteca apresenta desnível²⁷⁵ e uma grelha com hastes corretamente posicionadas no sentido oposto ao do deslocamento, porém desnivelada em relação ao piso. Além disso, o piso neste acesso que interliga as duas áreas, de grande visitação pública, é inadequado como rota acessível²⁷⁶.

Figura 253 - Desnível na ligação entre o mosaico português na área da pinacoteca e o piso de terra no Parque da Luz. 2011.

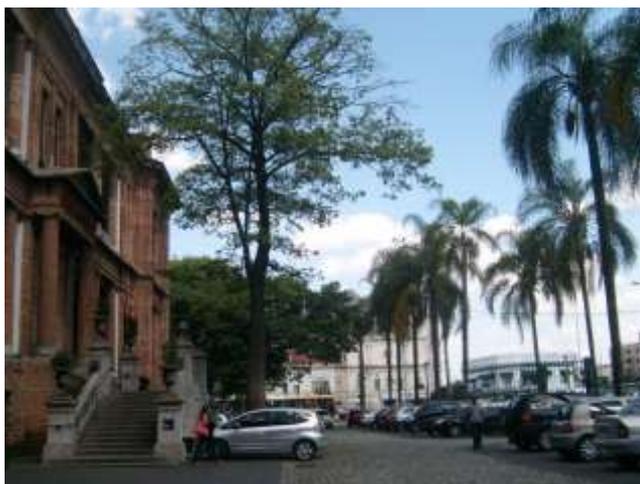
que está se apagando. Não há demarcação da vaga e da faixa lateral, o que impediu de verificar se o tamanho estava correto. Falta placa indicativa da vaga. E o estacionamento não tem vagas demarcadas para idosos²⁷⁸.

Figura 255 – Estacionamento. 2011.

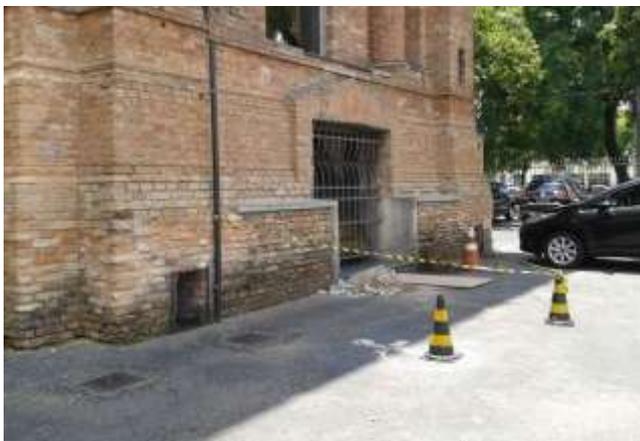
Figura 254 – Vaga com cone. Sinalização apagada. 2011.

²⁷⁷ Não atende ao disposto na ABNT NBR 9050/2004 – item 6.12.1.

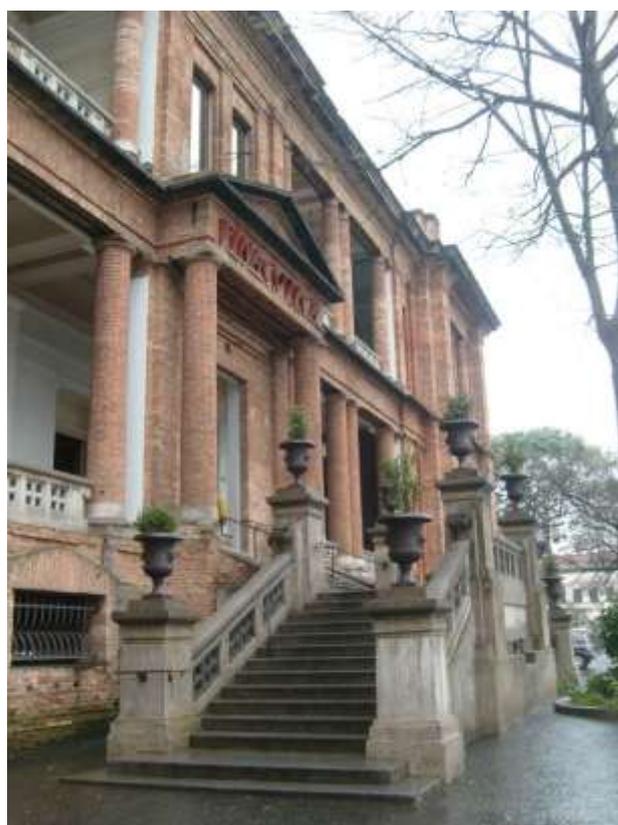
A escada de acesso da Entrada 1 tem corrimão de espessura e altura corretas²⁷⁹, porém em apenas em um dos lados²⁸⁰.

Figura 256 – Escada na entrada principal. 2009.

²⁷⁹ Atende ao disposto na ABNT NBR 9050/2004 – itens 6.7.1.2 e 6.7.1.6.

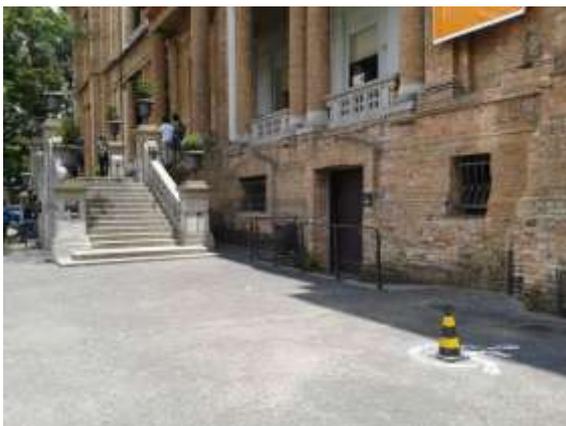
As duas rampas de acessos são idênticas. Possuem guarda-corpo, porém não corrimão de apoio. Sua inclinação é de mais de 11%²⁸¹, enquanto que o limite normativo é de 8,33%. O acesso

²⁸¹ Não atende ao disposto na ABNT NBR 9050/2004 – item 6.5.1.2 ou 6.5.1.3. Não atende também a ABNT NBR 9050/1994 (item 6.4.1.1 e Tabela 2 – dimensionamento de rampas), versão anterior, em vigor na época da reforma.

pela rampa faz com que esses visitantes entrem pelo pavimento térreo e não pelo 1º andar como os demais. E apesar de essa entrada estar a menos de 50 metros da escada na entrada principal, e do elevador garantir a rota vertical, será necessário percorrer 120 metros internamente para chegar ao mesmo ponto inicial das demais pessoas que fizeram uso da entrada principal.

Figura 257 – Posicionamento da entrada acessível em relação à escada. 2011.

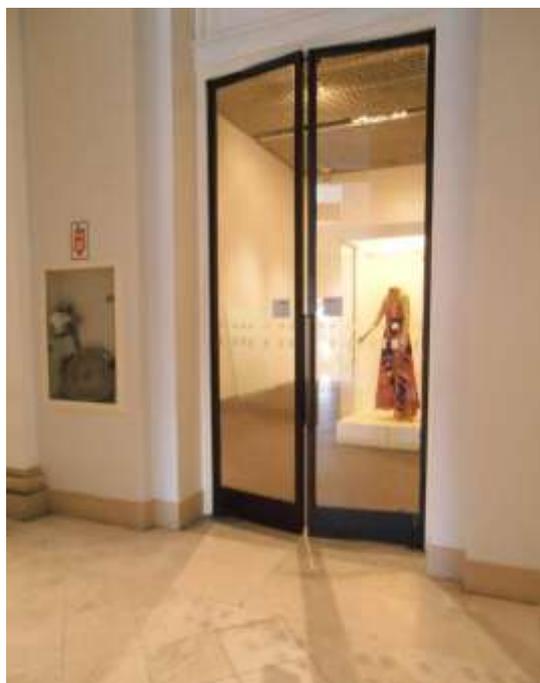
No 1º andar alguns ambientes, como áreas administrativas e de exposições, são fechados por portas. Geralmente, nas áreas administrativas as portas são originais de madeira, e nos ambientes de exposição portas de ferro e vidro. Todas, com duas folhas de abrir, sendo cada uma com 0,75m de largura, ou menos²⁸⁷.

Figura 269 - Exemplo de porta da área de exposições do 1º andar. 2011.

²⁸⁷ Não atende ao disposto na ABNT NBR 9050/2004 – item 6.9.2.1.

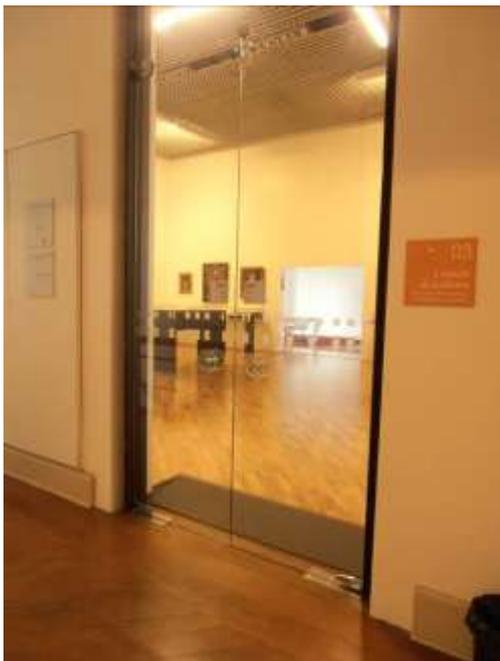
Figura 271 – Porta de sala expositiva do 2º andar. 2011.

As portas do 2º andar também são de vidro, com as mesmas inadequações das salas de exposição do 1º andar. Adicionalmente, nota-se que essas portas têm puxador inadequado, por conta do difícil manuseio²⁸⁸. Por serem totalmente transparentes, com discretas aplicações de adesivo branco, pessoas com baixa visão podem, desavisadamente, chocar-se contra o vidro. Todos os ambientes expositivos desse andar têm um pequeno desnível em relação às circulações, resolvidos com rampa metálica de pequena inclinação em frente às portas. Também são usadas rampas metálicas nos desníveis de soleira existentes nas portas de acesso às varandas.

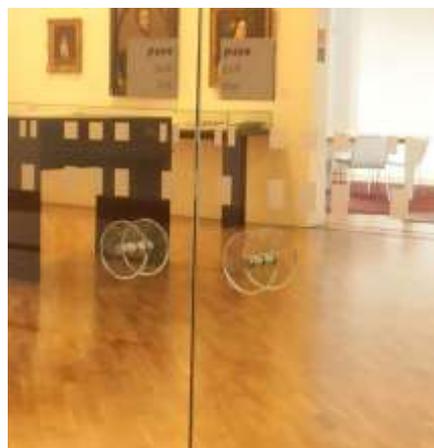
Figura 272 – Detalhe do puxador. 2011.

²⁸⁸ Não atende ao disposto na ABNT NBR 9050/2004 – item 6.9.2.3.

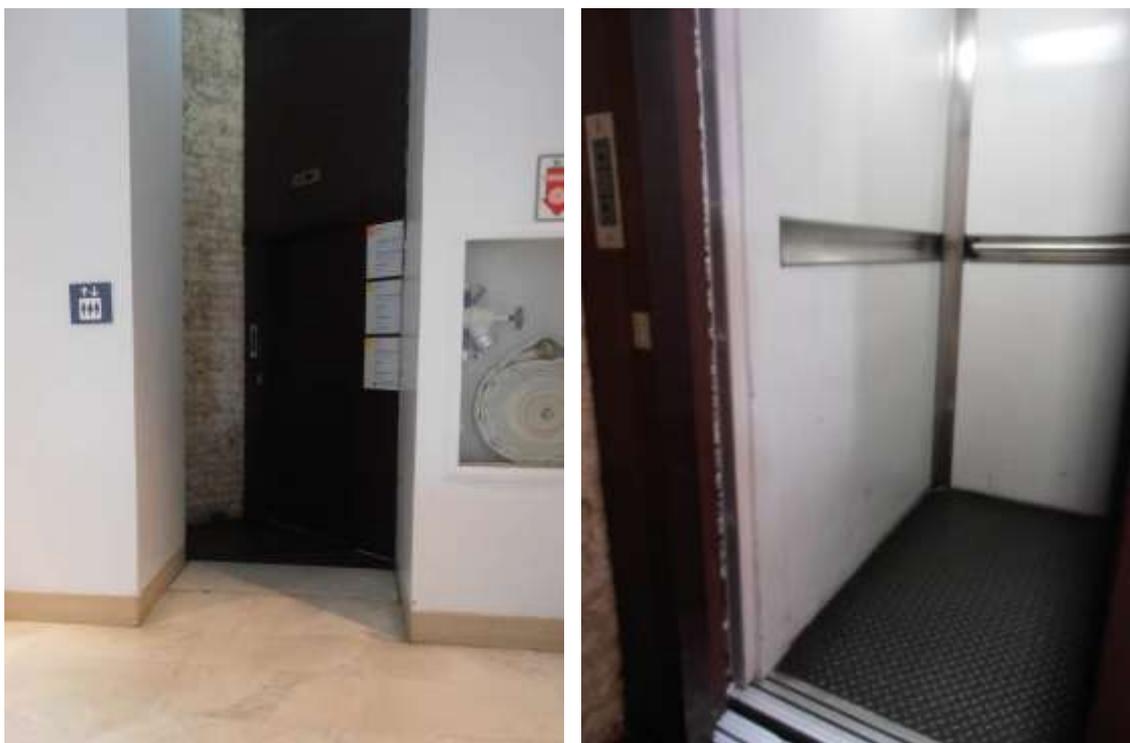
sua porta, dificultando a entrada e saída²⁹².

Figura 280 – Vista externa do Elevador 2. 2011. **Figura 281 – Vista interna do Elevador 2. 2011.**

As botoeiras, externas e internas dos dois elevadores, estão em alturas inadequadas. As botoeiras do piso estão entre 1,25 e 1,30m e as da cabine compreendidas entre 1,30 e 1,48m do eixo²⁹³. A botoeira do piso deve estar compreendida entre 0,90 e 1,10m e a da cabine entre 0,90 e 1,30m.

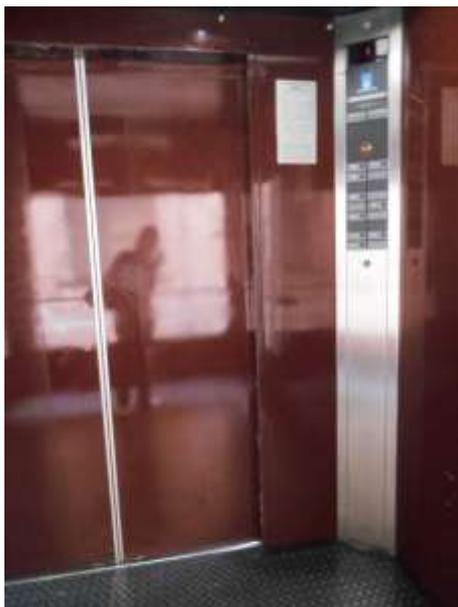
²⁹⁵ Não atende integralmente ao disposto na ABNT NBR NM 313/2007 – item 5.3.2.1, pois não há barra de apoio nos painéis laterais.

Figura 282 – Vista externa do Elevador 2. 2011.

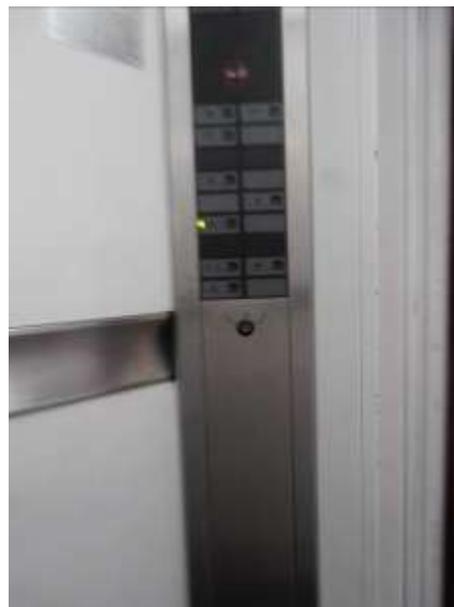
Figura 283 – Vista interna do Elevador 2. 2011.

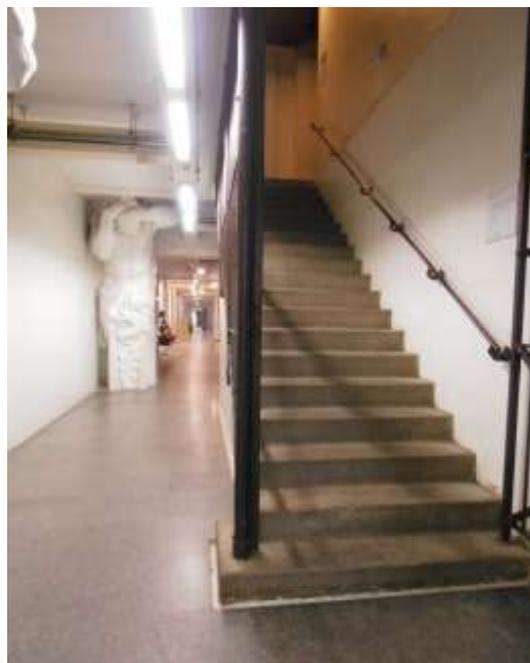
As escadas apresentam pisos regulares, estáveis e antiderrapantes, e degraus com dimensões adequadas. Do térreo ao 1º andar, as escadas têm piso de concreto. Apenas uma das quatro escadas é de piso metálico²⁹⁶. E do 1º ao 2º andar são degraus de madeira, com tapete recobrimdo o centro dos degraus. Esses tapetes não apresentam problemas para a circulação segura, pois estão firmemente fixados.

Figura 284 – Escada com degraus em concreto. 2011.

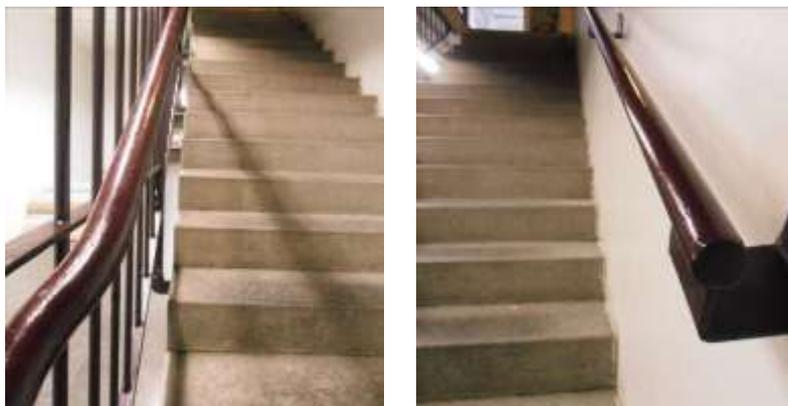
As escadas do térreo ao 1º andar tem corrimão dos dois lados, com espessura correta, de 3,5cm e 4cm de diâmetro²⁹⁷. Porém, um pouco alto, pois está posicionado a 0,97m do piso²⁹⁸, 5cm acima do que seria correto. Esta é a mesma altura do corrimão do lado da parede da escada do 1º ao 2º andar. No outro lado, o corrimão original é de madeira e tem formato quadrado, portanto não garante boa empunhadura²⁹⁹. Os corrimãos das

Figura 286 e 287 – Detalhes do corrimão da escada do térreo ao 1º andar. 2011.

²⁹⁸ Não atende ao disposto na ABNT NBR 9050/2004 – item 6.7.1.6.

²⁹⁹ Não atende ao disposto na ABNT NBR 9050/2004 – itens 4.6.5 e 6.7.1.2.

A instalação de corrimão em altura correta e que chegue até o piso do andar se torna essencial para todos, uma vez que essas escadas estão integradas à circulação regular de visitantes e funcionários, ademais, por serem utilizadas como rotas de fuga. Como há rota acessível garantida por elevador poderíamos imaginar que as escadas estão dispensadas de qualquer adequação. Todavia, uma vez que elas já dispõem de corrimão contemporâneo, a troca por outro, com mesmo desenho e algumas correções necessárias, não causa qualquer trauma à preservação do edifício. E sendo as escadas espelhadas, ter pelo menos o corrimão junto à parede garantindo apoio adequado será suficiente, dentro do contexto da preservação. Pois, quem precisar utilizar o apoio do lado do corrimão original poderá se direcionar para a escada na fachada oposta e utilizar esta circulação.

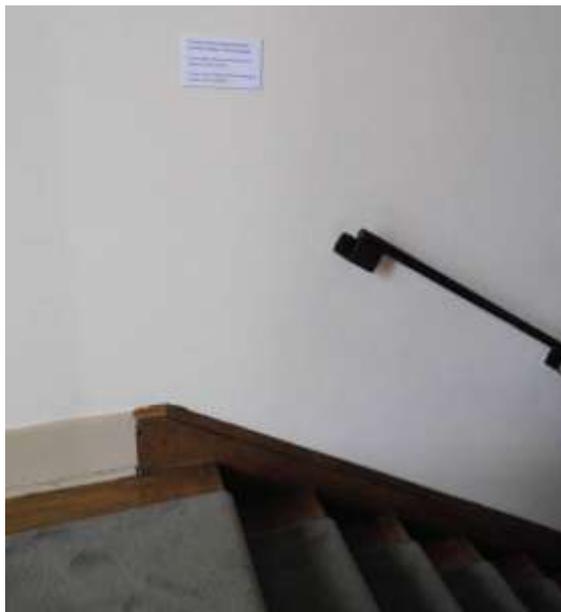
escadas em todos os pavimentos começam após o primeiro degrau e não tem prolongamento até a parte plana³⁰⁰.

³⁰⁰ Não atende ao disposto na ABNT NBR 9050/2004 – item 6.7.1.4.

Figura 288 – Corrimão é interrompido antes de chegar ao pavimento. 2011.

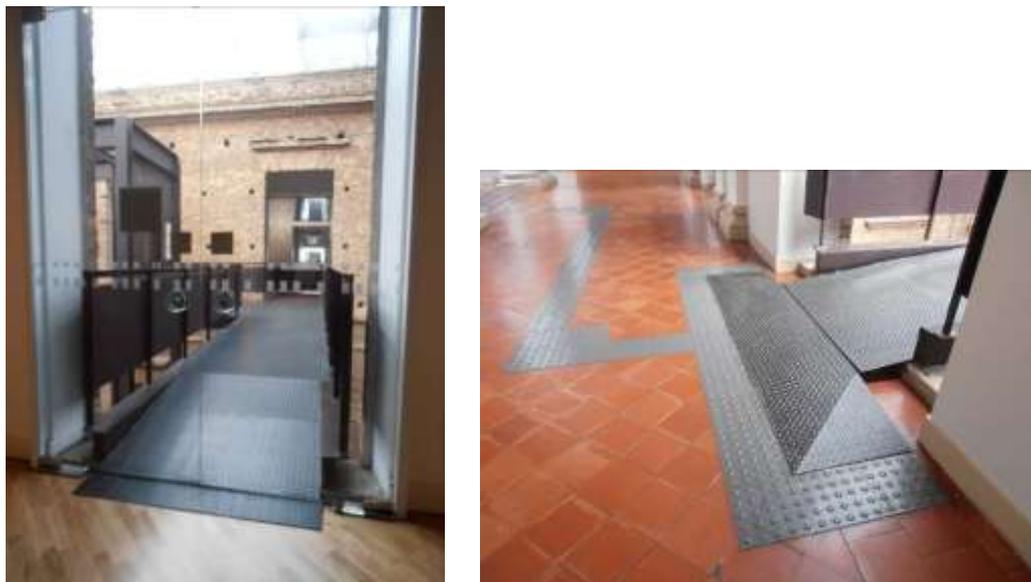
As passarelas que atravessam os pátios no 1º e 2º andares tem piso regular, estável e antiderrapante. Apenas no 2º andar as saídas/entradas das passarelas apresentam desnível em relação ao piso do andar e, portanto têm uma rampa ao final. Estas rampas apresentam inclinação de cerca de 12%, acima do permitido³⁰¹. Esta inclinação é inadequada, segundo a norma, mesmo para o pequeno desnível de 0,20m em caso de reforma; mesmo considerando a revisão anterior da norma, a qual estava em vigor no momento da

³⁰¹ Não atende ao disposto na ABNT NBR 9050/2004 – item 6.5.1.3.

reforma³⁰². Inclusive essas rampas não tem corrimão prolongando até o seu final³⁰³.

Figura 291 e 292 – Exemplos das saídas de passarela no 2º andar. 2011.

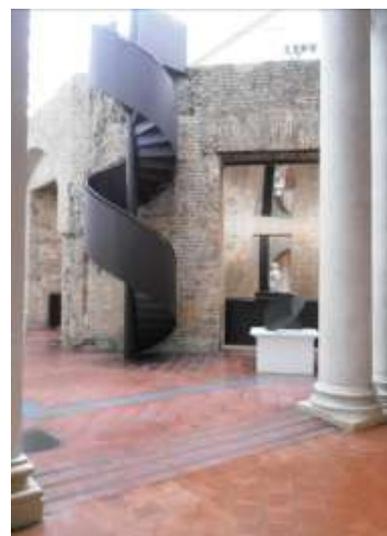
No 2º andar há pequenos desníveis que foram rampeados garantindo a circulação acessível. A escada helicoidal de aço é de acesso à área restrita para serviços de manutenção e, portanto não precisa atender às normas de acessibilidade³⁰⁴. Mas por ser uma barreira suspensa deveria estar sinalizada com o piso tátil de alerta na sua projeção³⁰⁵.

Figura 293 – Circulação rampeada e escada helicoidal no 2º andar. 2011.

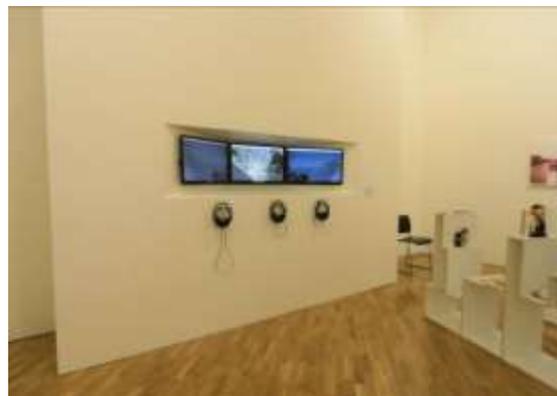
vídeo, disponível na Sala 2 “Artistas Viajantes”, com o eixo posicionados a 1,45m do piso, fica prejudicado nesse ponto. Como é necessário o uso de fones de ouvido,

que estão dentro da faixa de alcance, o fio não permite o distanciamento adequado para visualizar a tela com conforto³⁰⁸.

Figura 298 – Vídeo com fones de ouvido. 2011.

³⁰⁸ Não atende ao disposto na ABNT NBR 9050/2004 – item 4.7.2.

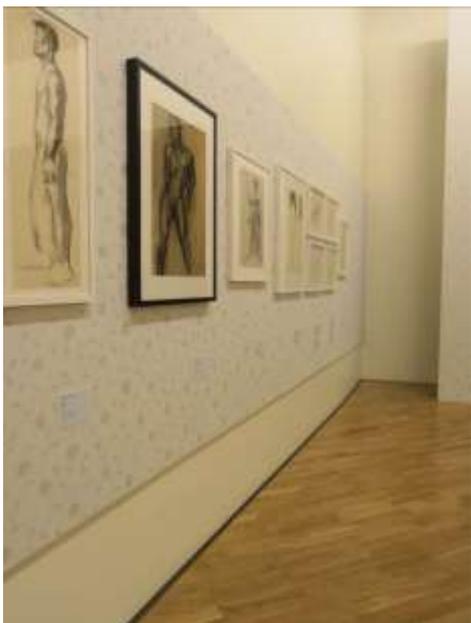
De forma geral, as obras expostas apresentam bom alcance visual, e suas legendas ficam geralmente na parte inferior da obra ou à direita, próximas à extremidade inferior. O tamanho da letra das legendas é pequeno, e pessoas idosas podem ter a leitura prejudicada. Não há correspondente em braile³⁰⁹. Apenas em algumas esculturas que já fizeram parte da Galeria Tátil.

³⁰⁹ Não atende ao disposto na ABNT NBR 9050/2004 – item 8.2.2.2.

Figura 300 – Legendas na parte inferior das obras. 2011.

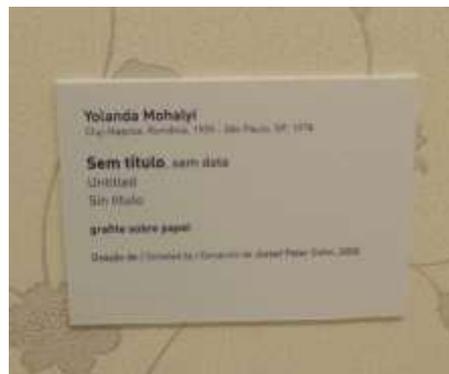
Figura 299 – Detalhe do tamanho da letra nas legendas. 2011.

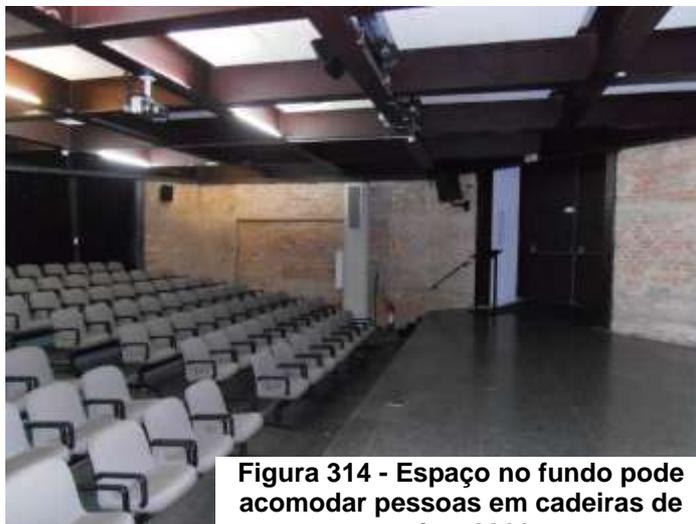
cadeiras de rodas fiquem na fileira do fundo, que está em nível com o acesso. Falta demarcar os espaços reservados e dispor de assentos para acompanhante³¹³. A

Figura 314 - Espaço no fundo pode acomodar pessoas em cadeiras de rodas. 2011.

³¹³ Não atende ao disposto na ABNT NBR 9050/2004 –

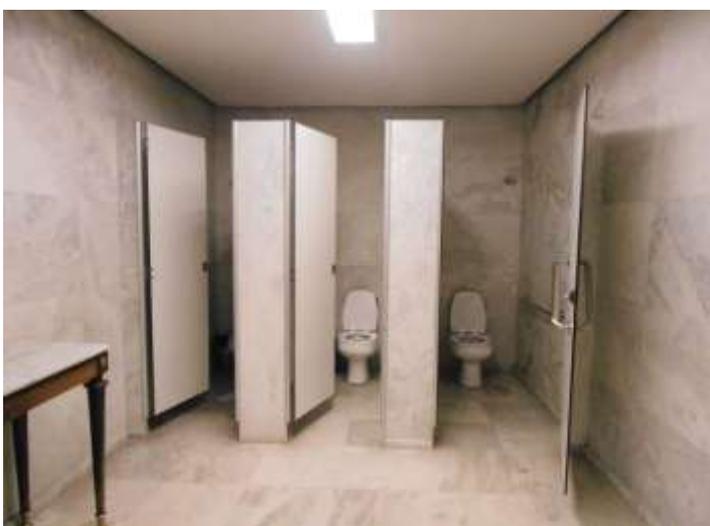
Do total apresentado na **Tabela 6**, quatro, dos seis conjuntos de sanitários, possuem um boxe, com uma bacia sanitária, considerada acessível, sendo então, dois para cada sexo. Quanto ao quantitativo de 5% do total de peças sanitárias acessíveis, estaria atendido, para bacias e lavatórios, se não fossem as inadequações relativas aos parâmetros exigidos, o que impede de considerar que há instalações sanitárias acessíveis^{321 322}.

Figura 318 – Boxes com bacias sanitárias. 2011.

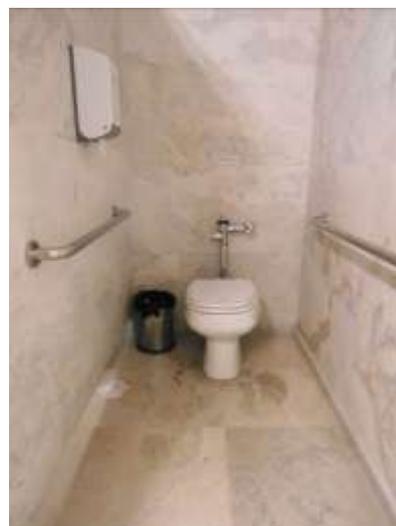
Figura 319 – Detalhe da bacia sanitária. 2011.

Todos os boxes ditos acessíveis apresentam as mesmas características. Boxe interno ao coletivo³²³, largura de porta insuficiente, de 0,72m de largura³²⁴,

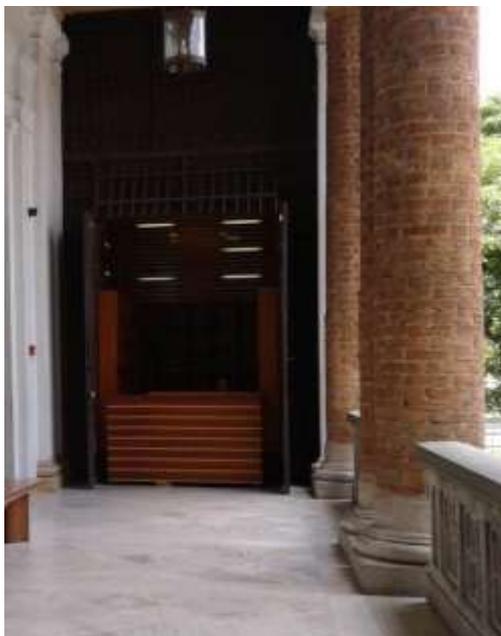
A altura dos balcões utilizados nos guarda-volumes, a 1,10m do piso, e na recepção, a 0,95m do piso, também estão além do máximo permitido, que seria 0,90m³⁴⁰.

Figura 323 – Guarda-volumes. 2011.

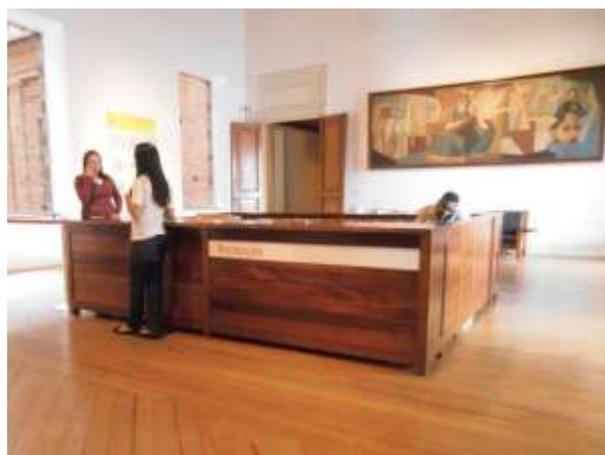
Figura 324 – Balcão da recepção. 2011.

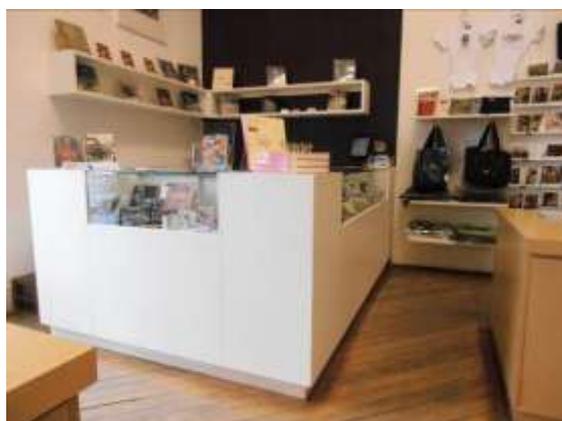
O balcão de pagamento da loja de presentes também é mais alto, pois tem 1,16m de altura do piso³⁴¹. Na loja há também prateleiras e mobiliários expondo os produtos à venda. De forma geral esses móveis têm altura 0,90m, adequados para o

³⁴¹ Não atende ao disposto na ABNT NBR 9050/2004 – item 9.5.2.1.

Figura 325 – Balcão de pagamento da loja. 2011.

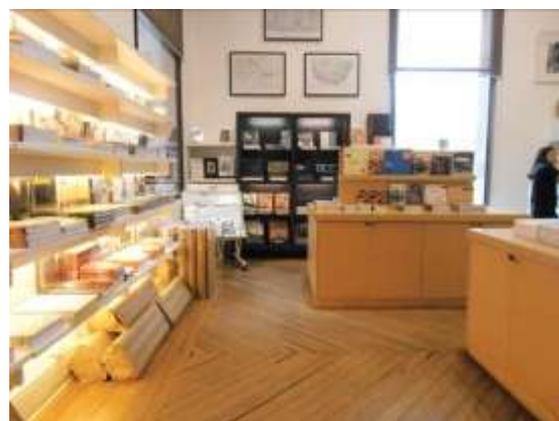
Figura 326 – Estantes e expositores de produtos. 2011.

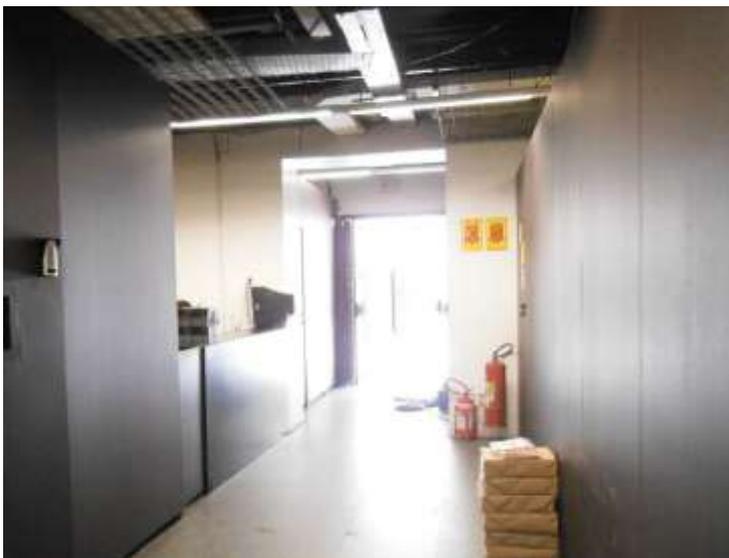
Na entrada de serviço, no térreo, o balcão é muito alto³⁴³. Diferente do balcão, no mesmo andar, utilizado pela equipe do educativo na saída da visita, que

³⁴³ Não atende ao disposto na ABNT NBR 9050/2004 – item 9.5.2.1.

Figura 327 – Balcão da entrada de serviço. 2011.

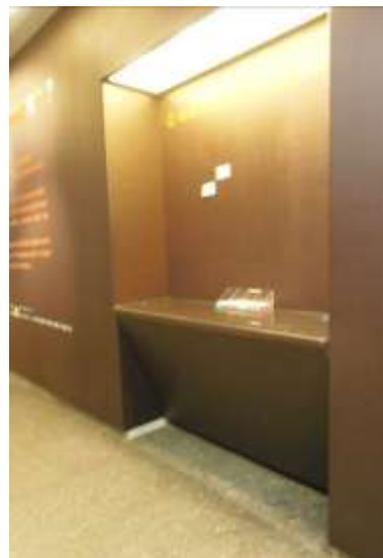
tem altura inclusiva, e possibilidade de aproximação³⁴⁴.

Figura 328 – Balcão utilizado pelo educativo. 2011.
