**ACESSIBILIDADE NOS
BENS CULTURAIS IMÓVEIS:
POSSIBILIDADES E LIMITES
NOS MUSEUS E CENTROS CULTURAIS**

São Paulo
2012

Dissertação apresentada à Faculdade de Arquitetura e Urbanismo da Universidade de São Paulo para obtenção do título de Mestre em Arquitetura e Urbanismo.

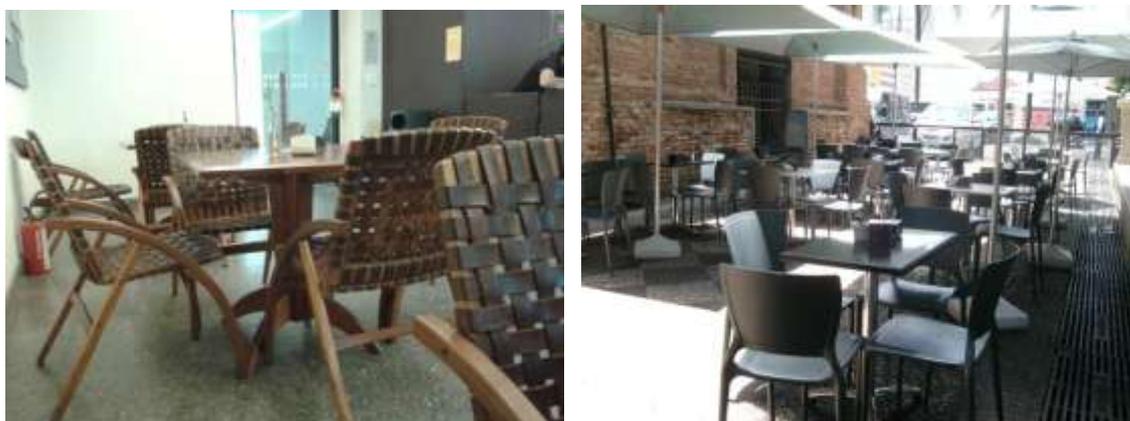
Na cafeteria há diversos mobiliários a serem analisados. O balcão de pagamento está acima da altura máxima³⁴⁵. O balcão de autosserviço tem altura e espaço de circulação adequados para a utilização de uma pessoa em cadeira de rodas³⁴⁶. Sobre as mesas de refeição, apenas uma pode ser considerada acessível, dentro dos parâmetros normatizados, entre as 25 mesas existentes, portanto não há 5% de mesas acessíveis³⁴⁷. Essa mesa, que fica no salão externo, acomoda 10 pessoas e possui espaço livre necessário para aproximação³⁴⁸. As demais mesas não possuem menos do que 0,73 de espaço livre inferior³⁴⁹ ou pé de apoio inadequado para aproximação de pessoa usuária de cadeira de rodas³⁵⁰. Fica assim,

³⁵⁰ Não atende ao disposto na ABNT NBR 9050/2004 – item 9.3.3.2.

Figura 329 e 330 – Mesas da cafeteria. 2011.

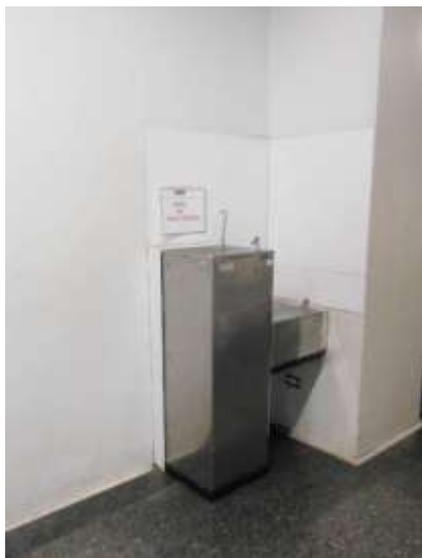
É também no pavimento térreo que estão os bebedouros e telefones para o público. Nos dois conjuntos, não há bebedouros acessíveis, apenas um bebedouro para pessoas em pé e outro para crianças; este último muito baixo para permitir a aproximação de usuários de cadeira de rodas. Os telefones estão corretos, pois possui um em altura para pessoas em pé, outro para usuários de cadeira de rodas³⁵² e um TDD (*Telecommunication device for the deaf*), aparelho com teclado³⁵³, próximo ao terceiro aparelho.

Figura 331 – Bebedouros. 2011.

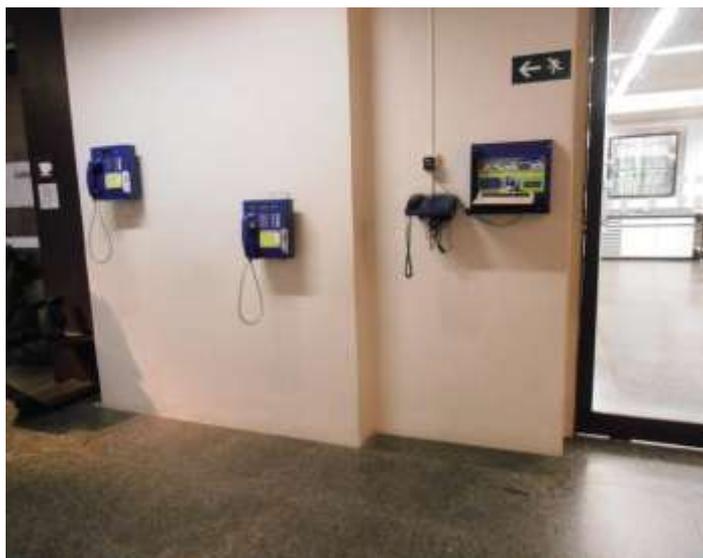
Figura 332 – Telefones. 2011.

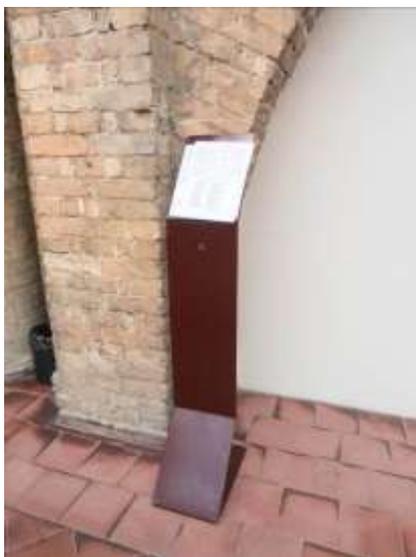
No último andar, onde há diversas salas de exposições, o visitante pode pegar um mapa em um dos totens para orientar seu percurso. Esses totens garantem o alcance manual adequado³⁵⁴.

Figura 333 - Totem. 2011.

³⁵⁴ Atende ao disposto na ABNT NBR 9050/2004 – item 4.6.2.

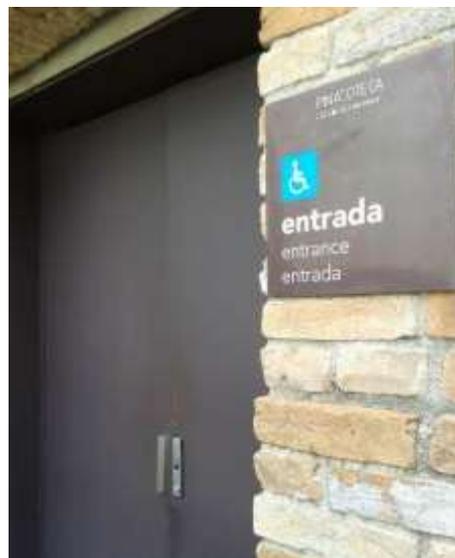
Figura 335 – Identificação da entrada acessível. 2011.

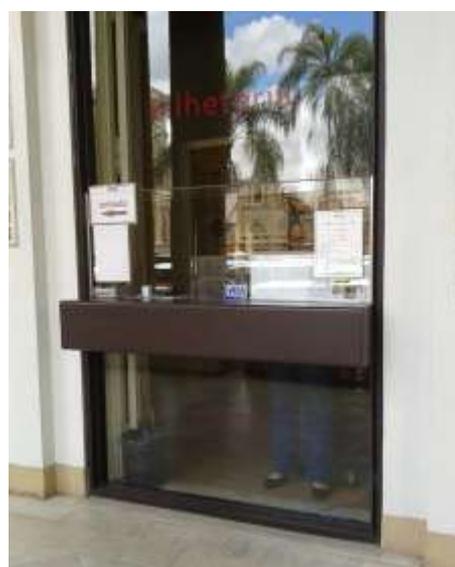
A bilheteria está identificada, porém, há dificuldade de leitura e percepção³⁵⁶, pois o texto do adesivo, sobre o fundo de vidro transparente, se confunde com o fundo. O reflexo também prejudica. Os guarda-volumes não estão identificados.

Figura 334 – Sinalização da bilheteria. 2011.

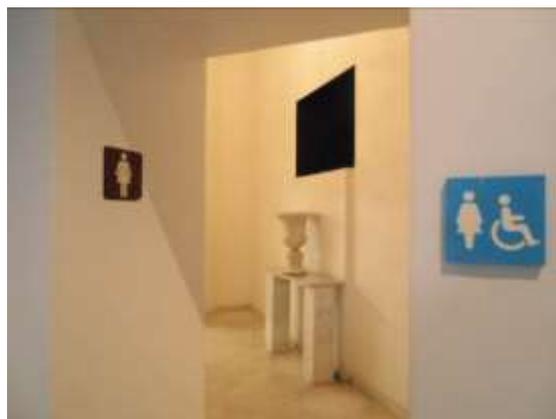
leitura da informação apenas de perto, especialmente por quem tem baixa visão³⁵⁹. A sinalização de sanitários, na entrada dos mesmos, tem bom tamanho e permite a identificação de longe.

Figura 336 - Sinalização da entrada do sanitário. 2011.

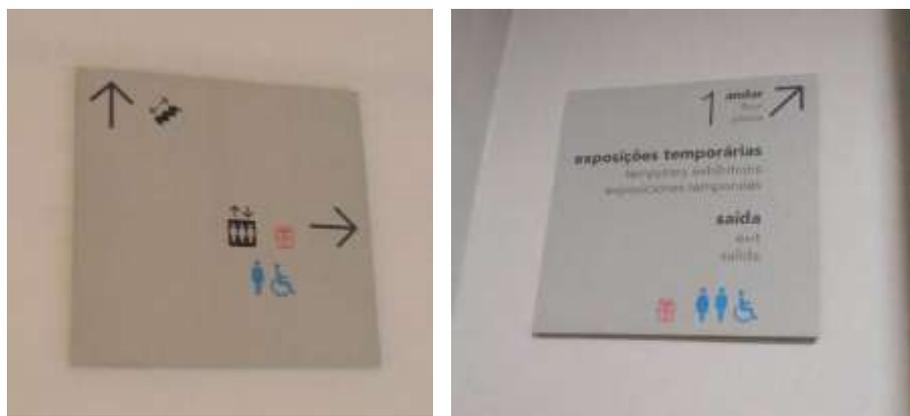
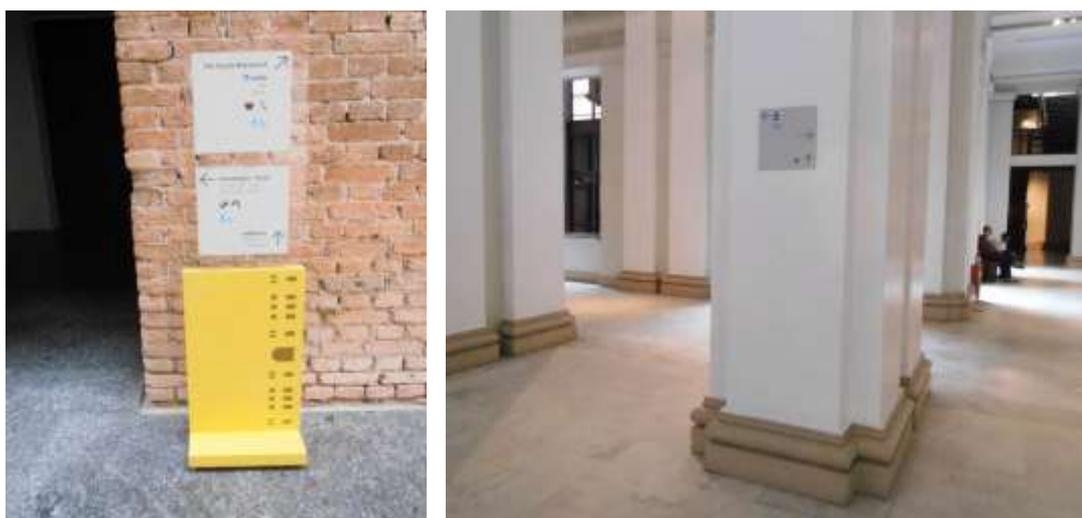
De forma geral há boa sinalização ambiental, direcionando aos principais serviços e ambientes, principalmente em pontos de mudança de direção. Essa sinalização utiliza símbolos de circulação³⁵⁷. Há adequado contraste entre fundo e texto ou símbolo³⁵⁸, porém o tamanho da letra e dos símbolos permite a

Figura 337 e 338 – Sinalização ambiental com símbolos de circulação e de sanitários. 2011.

Figura 339 e 340 – Exemplos de sinalização ambiental. 2011.

³⁵⁹ Não atende ao disposto na ABNT NBR 9050/2004 – item 5.5.4.

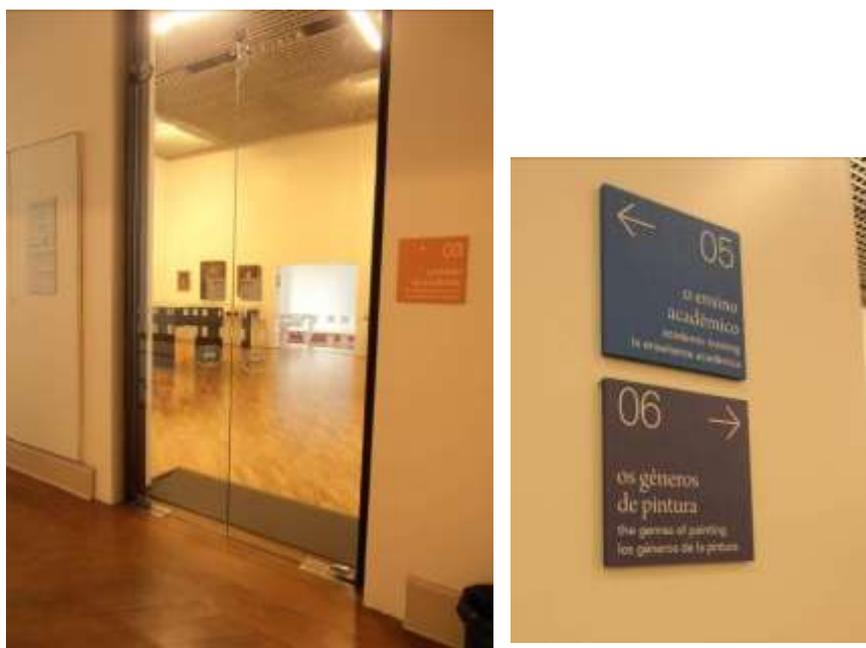
As salas de exposições são, geralmente, identificadas com bom contraste. Como, para cada sala é utilizada uma cor de identificação, associada ao mapa visual entregue na entrada, algumas cores garantem melhor contraste em relação ao texto de cor branca, do que outras.

Figura 341 e 342 – Sinalização das salas. 2011.

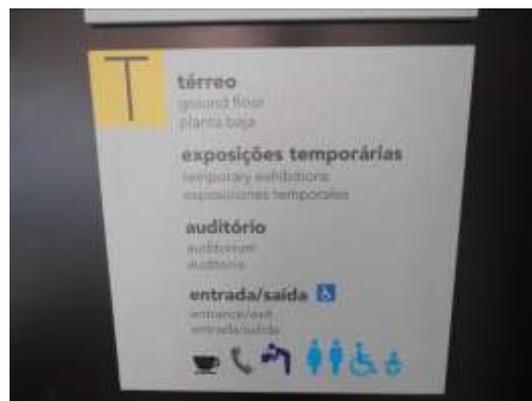
Figura 343 – Sinalização dos pontos de interesse em cada andar. 2011.

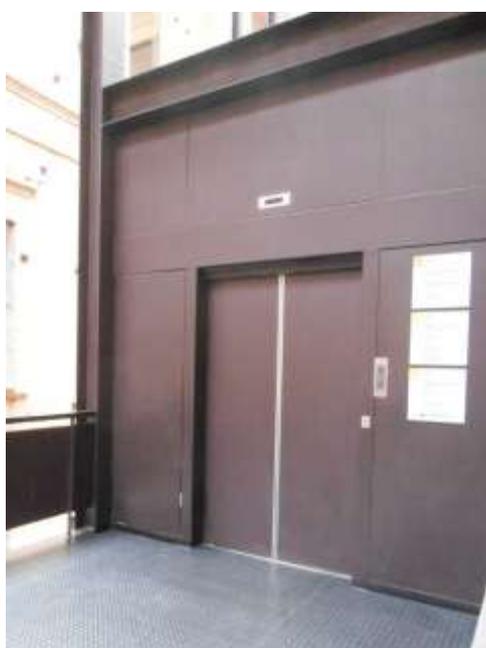
Somente o Elevador 2 possui piso tátil de alerta, e apenas na saída no 2º andar, onde interliga com o piso tátil direcional que percorre a Galeria Tátil de Esculturas Brasileiras. Não há piso tátil de alerta nesse elevador nos outros andares; e o Elevador 1 não tem piso tátil de alerta em nenhum dos três andares³⁶³.

Figura 344 – Elevador sem piso tátil de alerta. 2011.

³⁶³ Não atende ao disposto na ABNT NBR 9050/2004 – item 5.14.1.2.

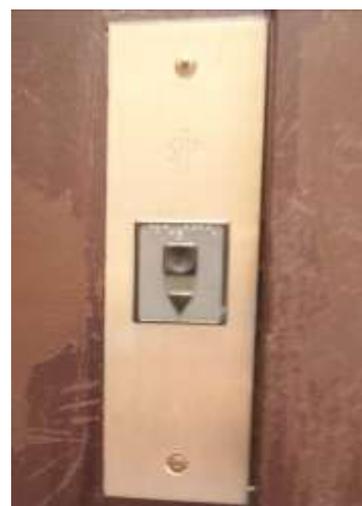
Figura 345 – Botoeira de piso com indicação em braile e relevo. 2011.

Há braile nas botoeiras de chamada de piso e do painel interno, para os andares, chamadas de emergência e operação. Indica de forma visual e sonora o pavimento de parada, assim como quando um andar é acionado³⁶⁴. Indica sonoramente quando as portas abrem.

³⁶⁴ Atende ao disposto na ABNT NBR NM 313/2007 – item 5.4.3 e 5.4.4.

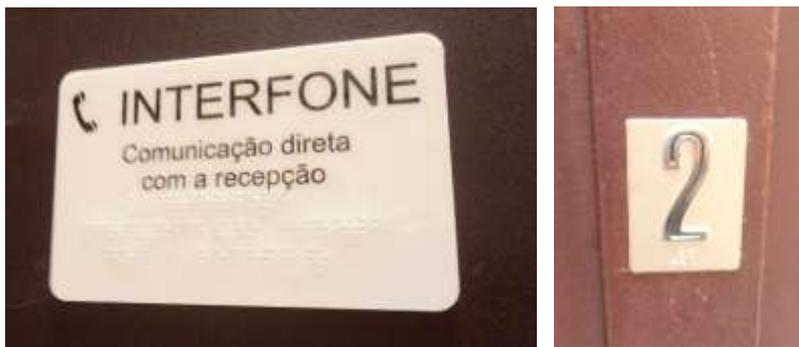
Figura 346 e 347 – Sinalização do Elevador 2 em fonte ampliada e braile. 2011.

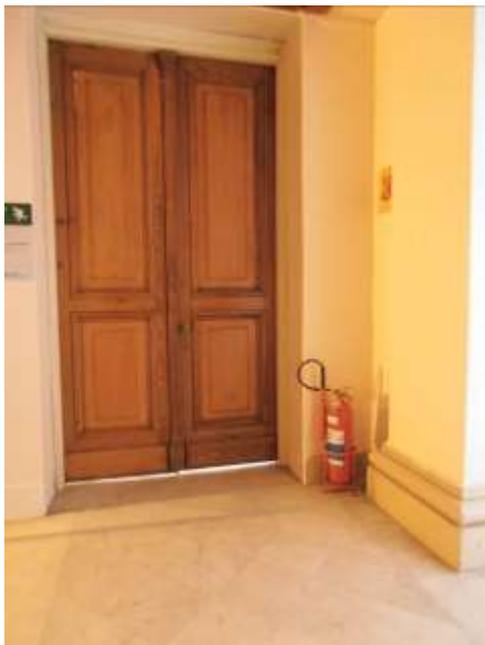
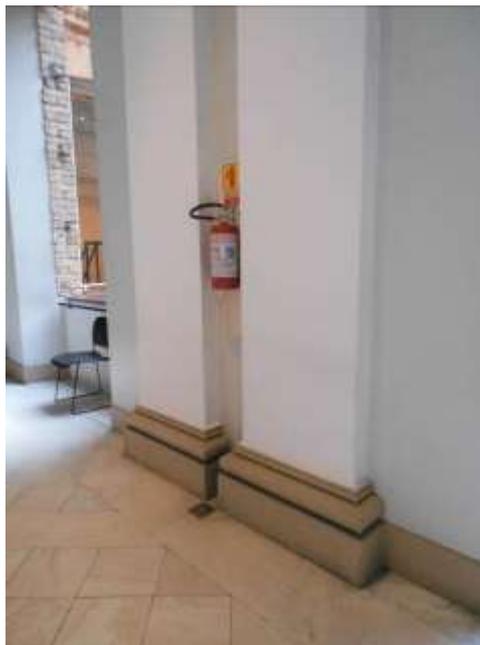
Somente no 2º andar há, em algumas situações, sinalização com piso tátil de alerta nas situações de risco, porém, não em todas as necessárias. Nos outros andares não há pisos táteis de alerta em degraus, elevadores e em barreiras suspensas, como extintores e telefones³⁶⁵. Alguns extintores estão posicionados no piso ou em nichos, o que evita que causem riscos de choque.

Figura 349 e 350 – Extintores que não precisam de sinalização. 2011.

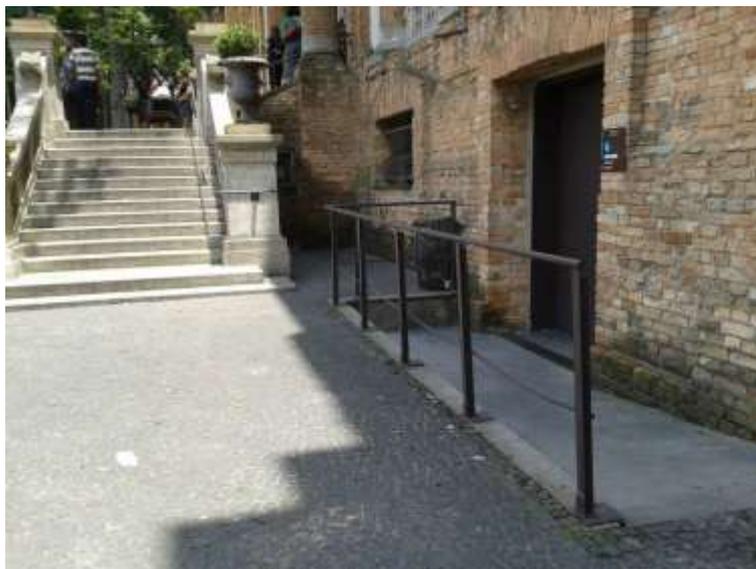
³⁶² Não atende ao disposto na ABNT NBR 9050/2004 – item 5.13.

Figura 351 – Ausência de piso tátil de alerta na rampa e na escada e de faixa contrastante nos degraus. 2011.

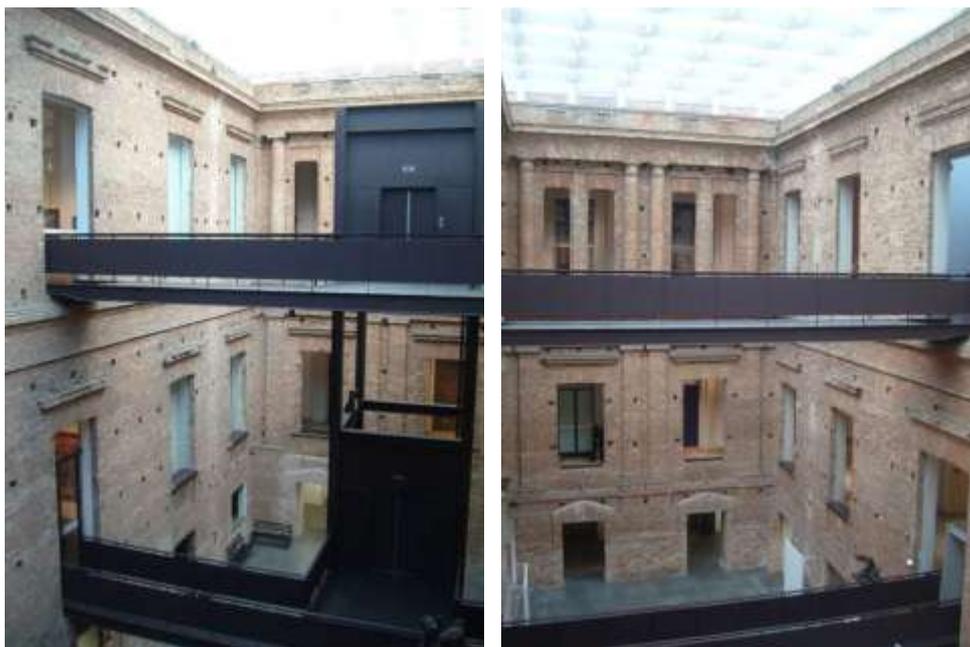
O acréscimo do elevador e das passarelas nos pátios retangulares só foi possível com a colocação de cobertura, protegendo assim, essas áreas das intempéries. Antes, apenas o pátio octogonal era coberto.

Esses acréscimos foram e são vitais para garantir a acessibilidade da Pinacoteca, apesar de não terem sido feitos pensando exclusivamente nisso. O objetivo era melhorar a circulação de visitantes e o transporte de obras.

Figura 352 e 353 – Novos elementos: elevador, passarelas e cobertura. 2009.

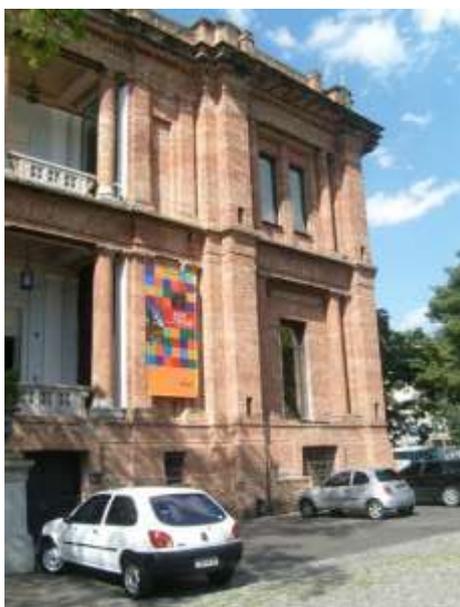
Todas as janelas da fachada foram retiradas e substituídas por outras, ou por um vedo escuro, ou por um pano único de vidro, nos ambientes que havia a necessidade de iluminação. Segundo, o arquiteto Paulo Mendes da Rocha, a tectônica de um edifício como o da Pinacoteca está nas formas e molduras de suas aberturas e deixá-las aparentemente vazadas é a melhor solução³⁶⁷. Isso beneficiou o isolamento externo das salas de exposição para uma melhor climatização do ambiente.

Figura 354 – Supressão das janelas. 2011.

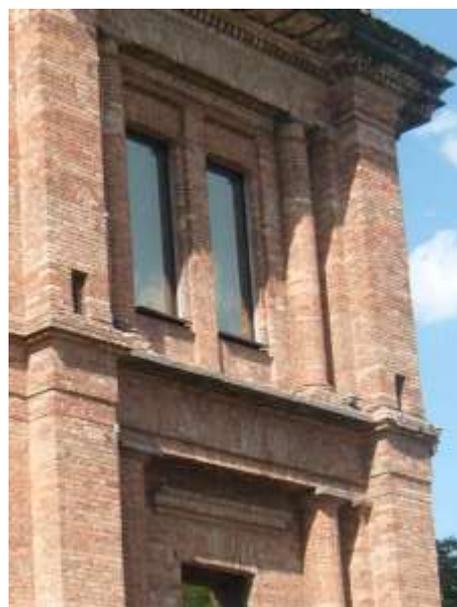
Figura 355 – Detalhe das janelas. 2011.

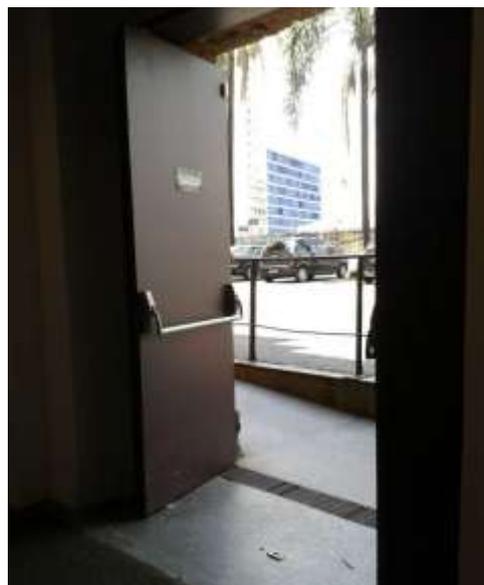
Dentro deste contexto, duas janelas do térreo, na fachada da nova entrada, foram também eliminadas para criar as portas de acesso da entrada acessível. Conseqüentemente, foi necessária a supressão de parte da alvenaria (peitoril) e do piso externo em frente à nova porta de acesso, e a criação da rampa, pois o piso interno, no térreo, tem uma diferença de 0,30m de desnível em relação ao externo.

Figura 356 – Local de supressão de uma janela. 2011.

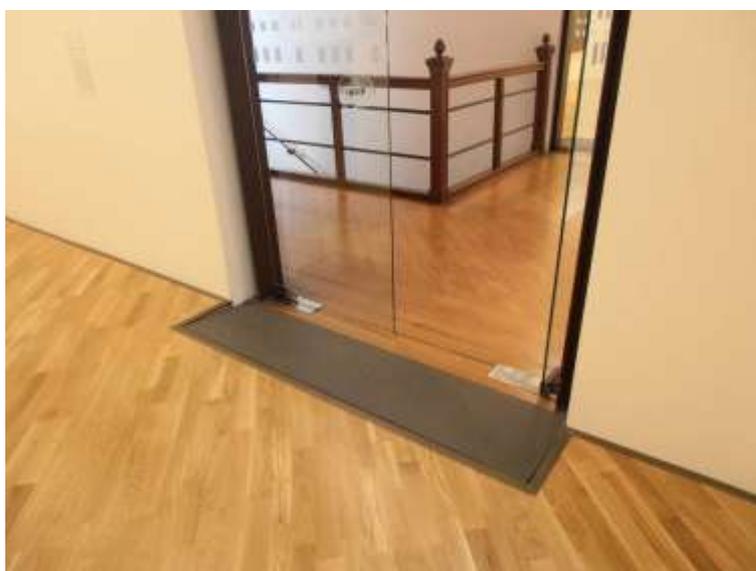
Em 2011, foram retirados os pisos acarpetados, das salas de exposições do 2º andar. Segundo o arquiteto Flávio Pires, responsável pela manutenção do edifício, a retirada do carpete teve dois motivadores: péssimo estado de conservação após muitos anos de uso e propagação de ruído de passos nas salas de exposições localizada no andar inferior. Esses problemas foram resolvidos com a retirada do carpete e sobreposição do piso original por piso laminado, criando um

desnível em relação à circulação. Para garantir o acesso, rampas metálicas foram colocadas em todos os acessos, inclusive nas saídas para as varandas.

Figura 357 - Piso de madeira e rampa metálica, sobrepostos ao piso original. 2011.
